Contrato BR-L1421PAEC

PLANO DE EMERGÊNCIA E CONTINGÊNCIA (PAEC) PARA AS OBRAS DO
PROGRAMA JOÃO PESSOA SUSTENTÁVEL

ESTUDO DE ANÁLISE DE RISCOS

Outubro 2021

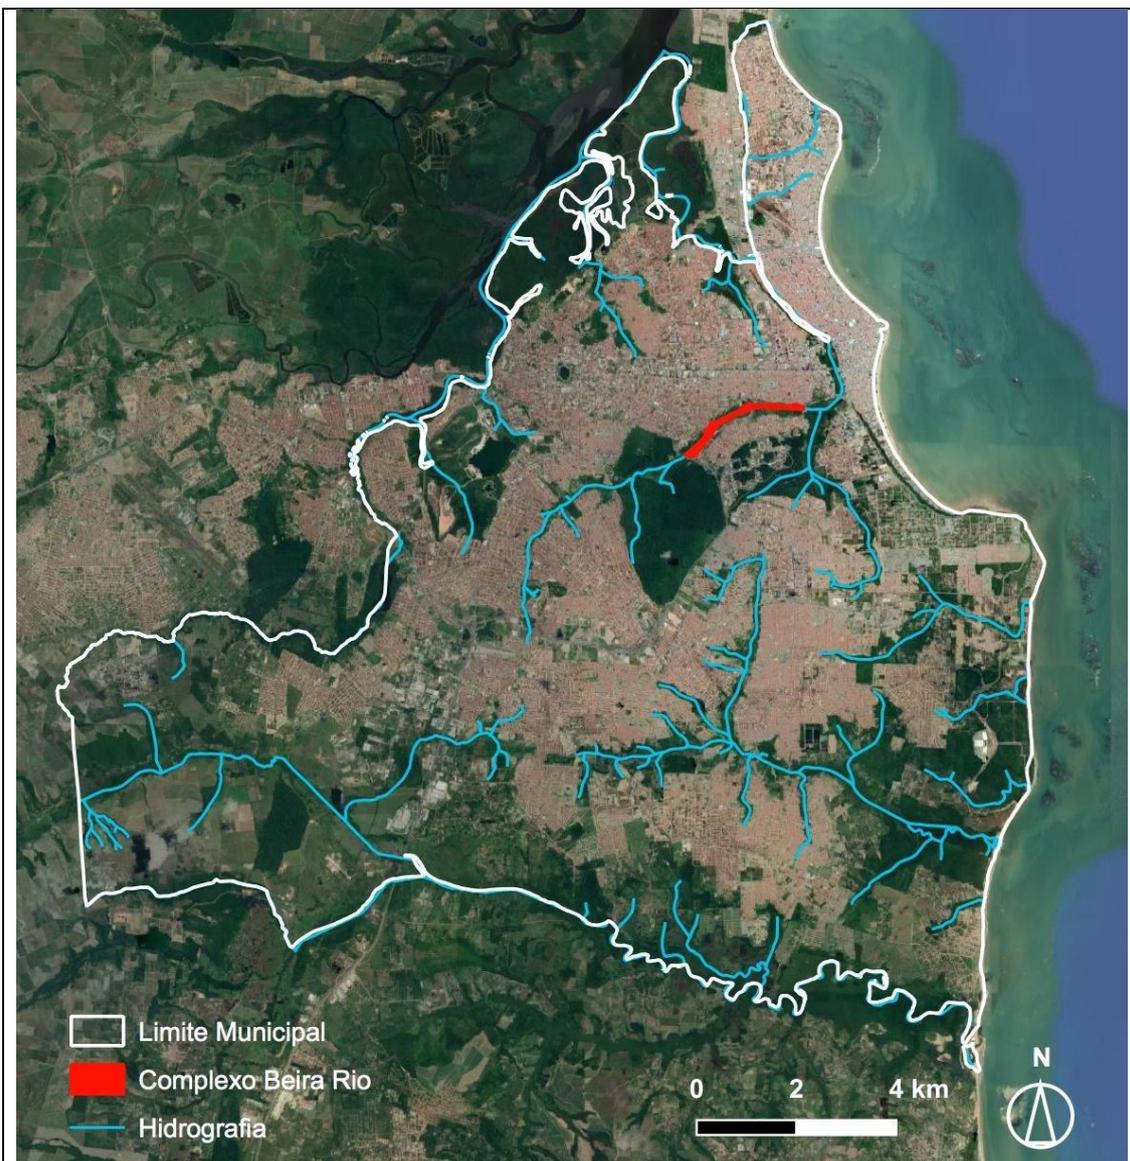
Figura 1- Sistema Hidrográfico do município de João Pessoa

Na Figura 1, é mostrado o sistema hidrográfico do município, com destaque para a linha vermelha sobre o rio Jaguaribe, que representa a área do Complexo Beira Rio (CBR), objeto das obras do Programa João Pessoa Sustentável.

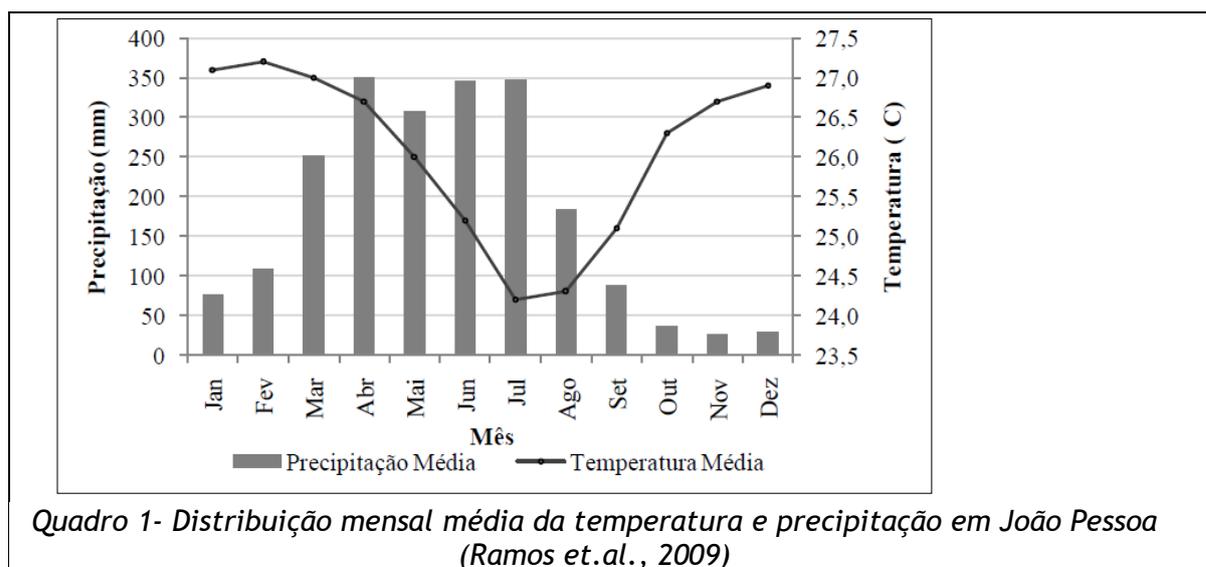
Quadro 1- Distribuição mensal média da temperatura e precipitação em João Pessoa (Ramos et.al., 2009)

A distribuição mensal da normal climatológica da temperatura do ar e precipitação do período de 1961- 1990 da estação climatológica principal de João Pessoa-PB pode ser vista no Quadro 1.

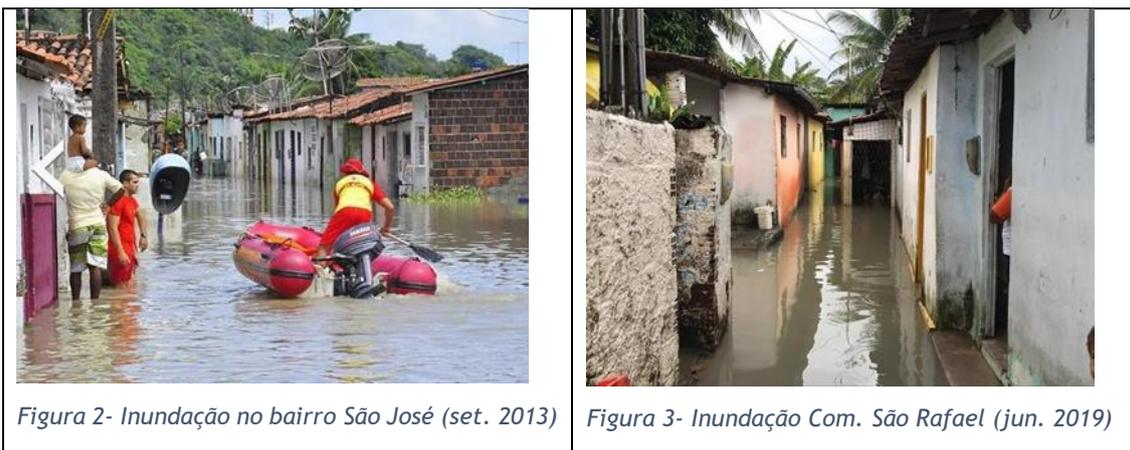
A Defesa Civil do município de João Pessoa tem registrado eventos de inundação recorrentes, a exemplo do ocorrido em setembro de 2013, historicamente o maior, atingindo diversas comunidades ao longo do rio Jaguaribe, a exemplo do Bairro São José (Figura 2) e do ocorrido em junho de 2019, atingindo a comunidade São Rafael (Figura 3), pertencente ao Complexo Beira Rio.

Figura 2- Inundação no bairro São José (set. 2013)

Figura 3- Inundação Com. São Rafael (jun. 2019)

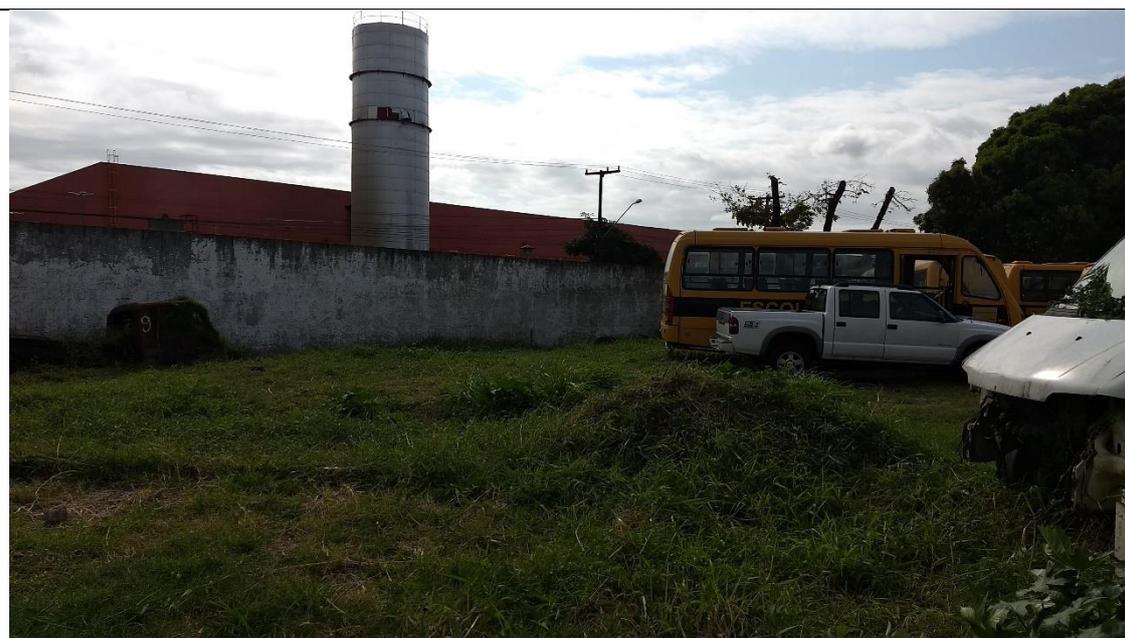
Figura 7- Área da construção do futuro CCC

A área onde será construído o CCC atualmente é ocupada como estacionamento de veículos para os funcionários da Prefeitura Municipal e para os veículos que realizam transporte escolar de alunos da rede pública do município (Figura 8).

O CCC será dotado de estrutura tecnológica e de recursos humanos para captar, processar, armazenar e disponibilizar as informações das instituições públicas e de parceiros, permanentemente, mediante a cooperação entre as instituições. Será construído em um terreno adjacente às instalações da Prefeitura do município, conforme a Figura 6 e a Figura 7.

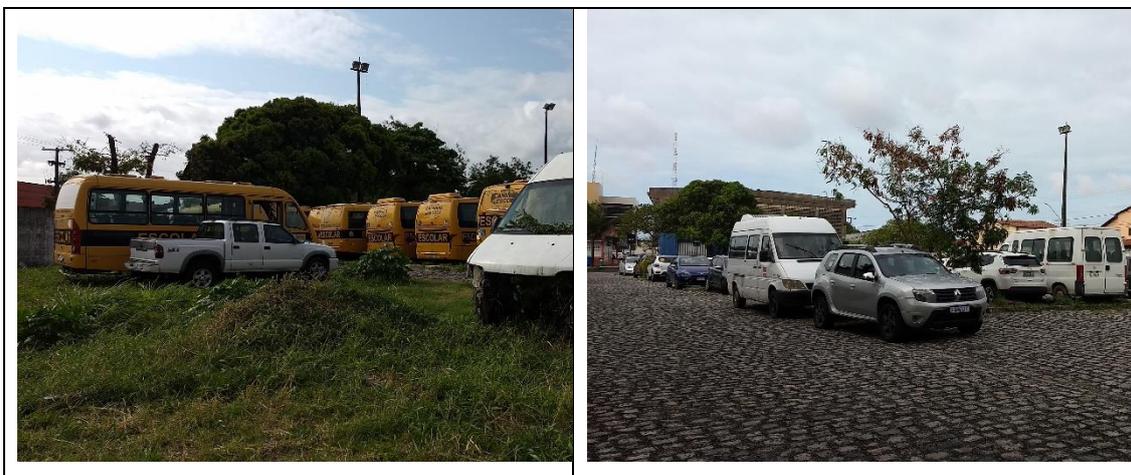
Figura 8- Uso atual da área de construção da futura sede do CCC

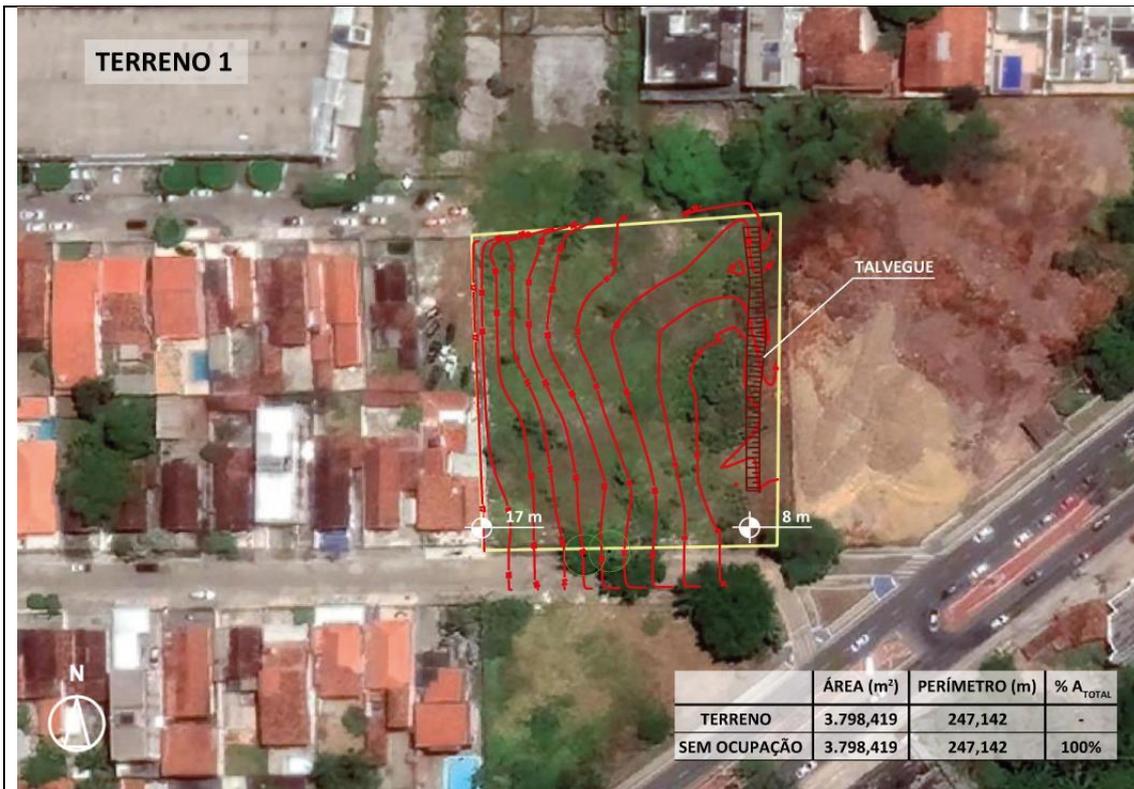
Figura 9- Topografia terreno 1

Seu ponto mais alto está a 17,00m acima do nível do mar enquanto o seu ponto mais baixo está a 8,00m, resultando num desnível de 9,00m. Há um talvegue próximo à divisa direita do lote, conforme pode ser observado na Figura 9.

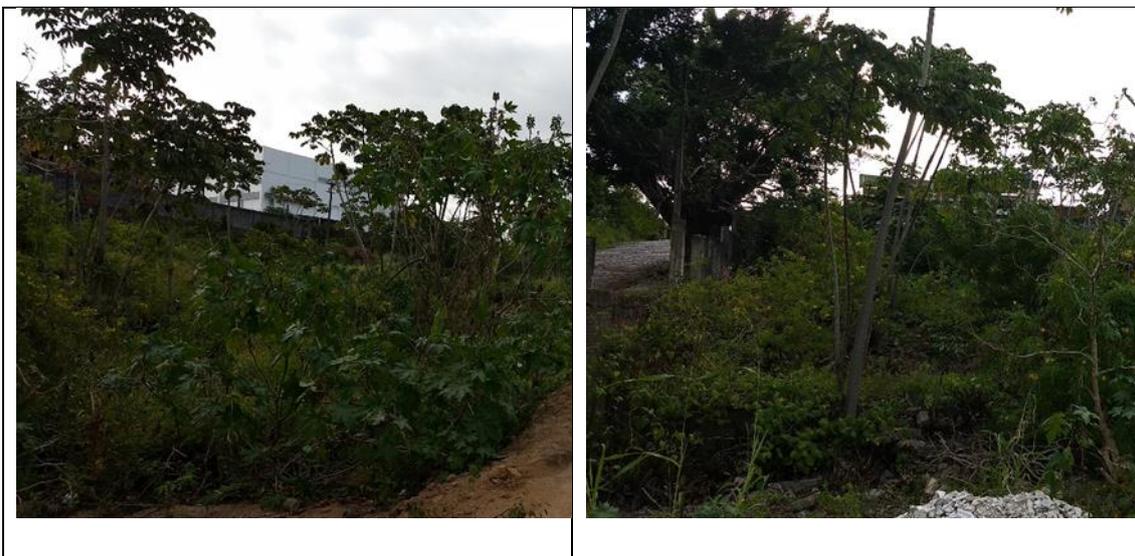
Na Figura 10, constam imagens atuais do Terreno 1, tiradas no momento da vistoria *in loco* realizada em setembro de 2021.

Figura 10- Imagens do Terreno 1

Nos estudos de caracterização pedológica da área, foram encontrados os tipos de solo areia média, areia média a grossa, argilosa e siltosa.

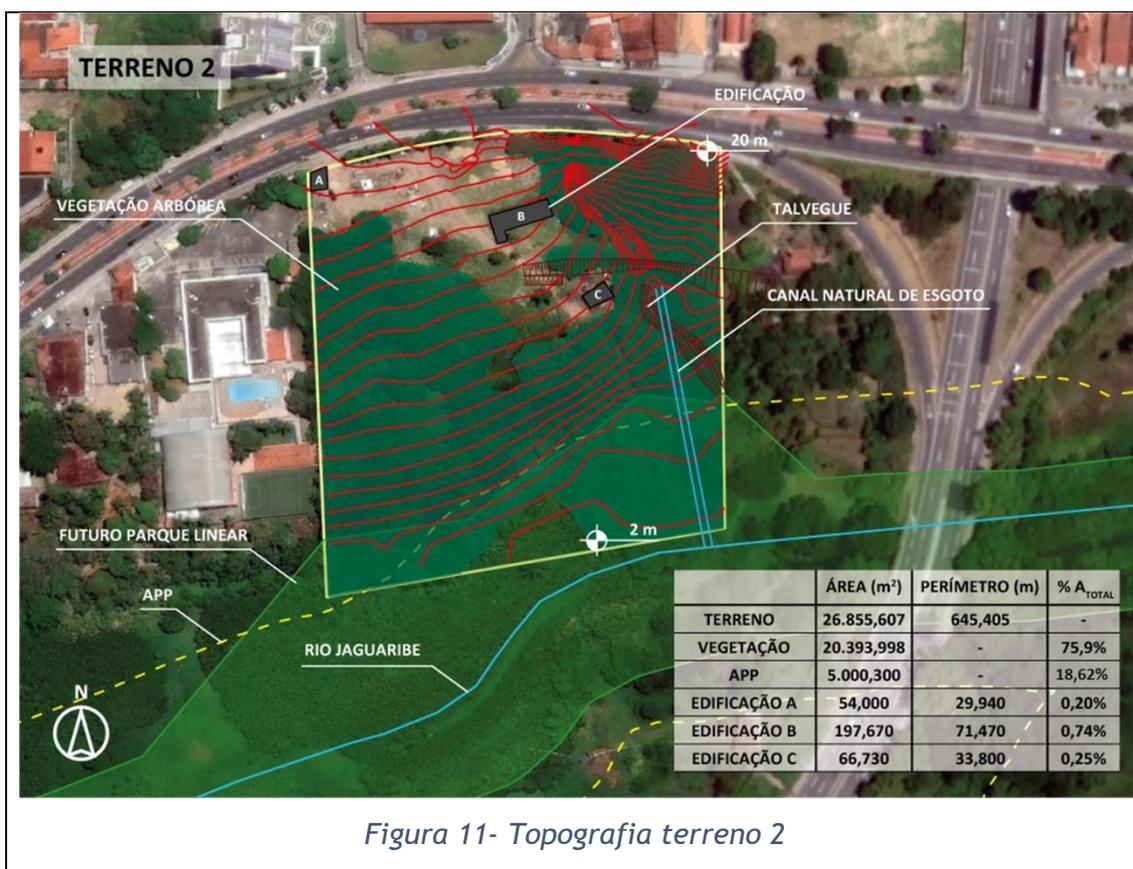
Figura 11- Topografia terreno 2

O Terreno 2, localizado ao sul da Av. Ministro José Américo de Almeida, abrange uma área de 26.855,61m², com perímetro total de 645,40 m, conforme o Levantamento Topográfico visto na Figura 11.

Por estar mais próximo do leito do rio Jaguaribe, este terreno apresenta uma topografia mais acentuada: seu ponto mais alto está a 20,00m acima do nível do mar enquanto o seu ponto mais baixo está a 2,00m, resultando num desnível de 18,00m da frente ao fundo.

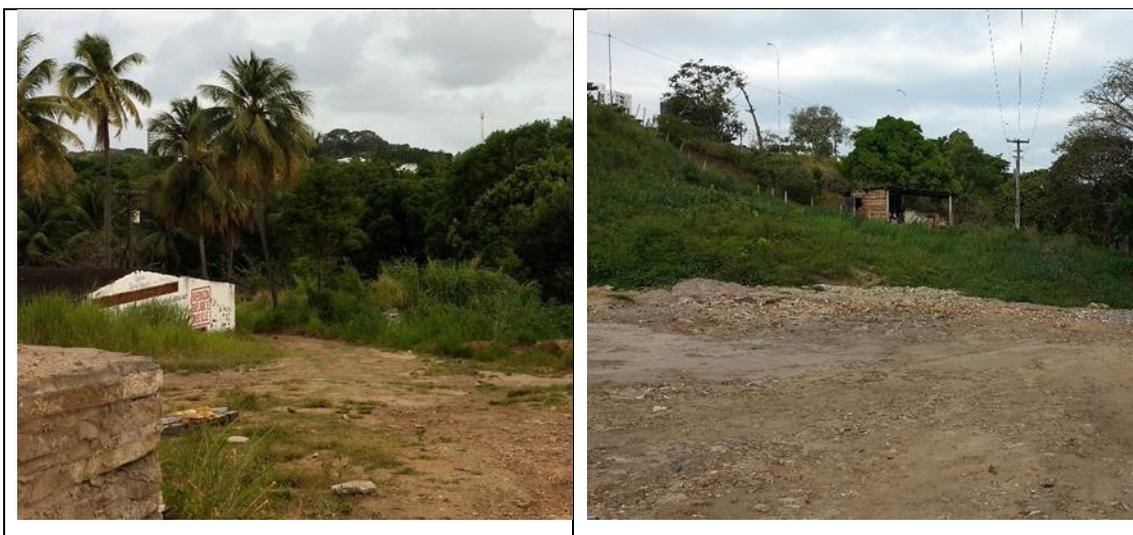
Figura 12- Imagens do Terreno 2

No terreno, visualiza-se uma estrutura composta por manilhas de concreto expostas que faz parte do sistema de drenagem pluvial.

Na Figura 12, constam imagens tiradas durante a vistoria *in loco* realizada em setembro de 2021.

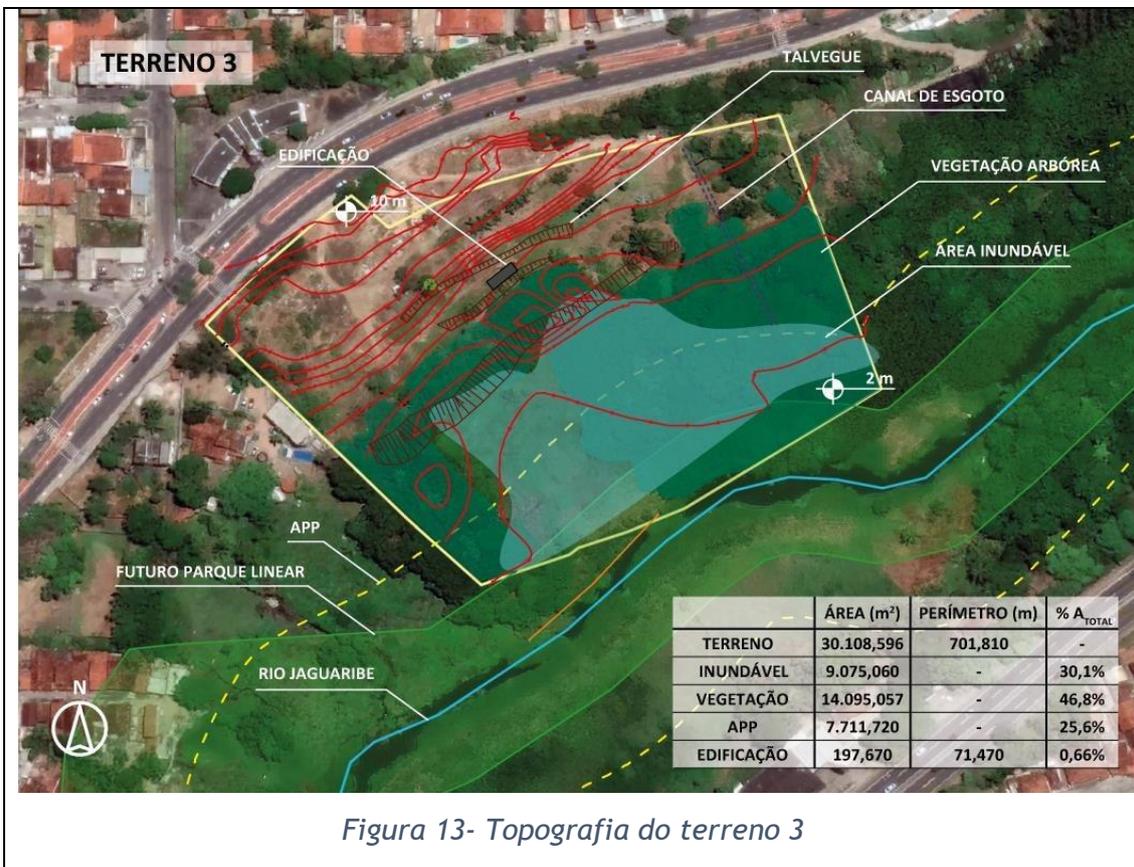
Figura 13- Topografia do terreno 3

Conforme se verifica na Figura 13, podem ser vistos três talwegues no sentido longitudinal do terreno, acompanhando, portanto, o desenho das curvas de nível, que contribuem com a relevo acentuado do local.

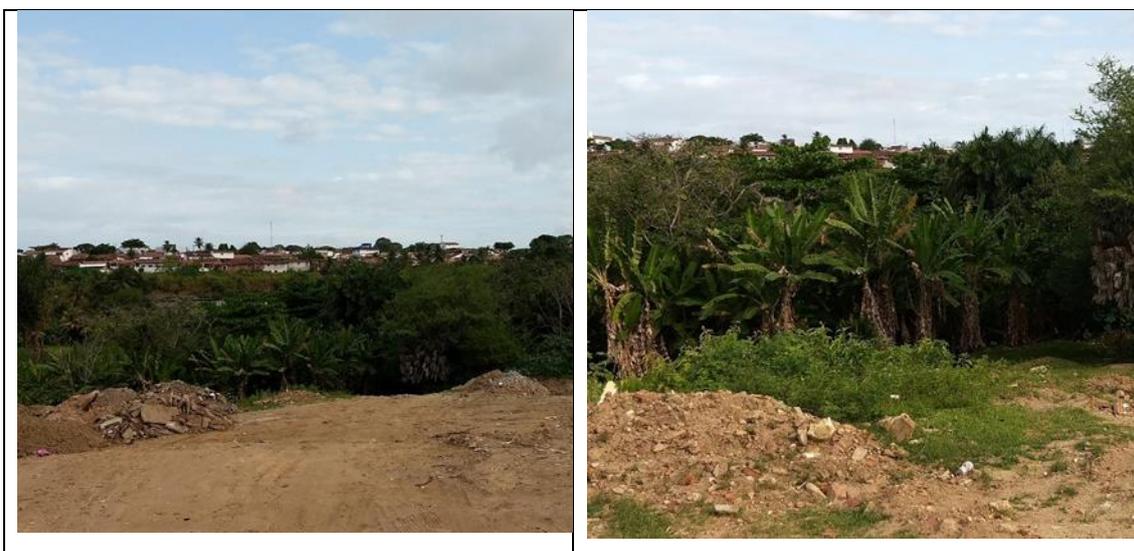
Na Figura 14, podem ser visualizadas imagens obtidas durante a vistoria realizada em setembro de 2021.

Figura 14- Imagens do terreno 3

As duas sondagens realizadas em 2021 apontaram para os tipos de solo majoritariamente presentes no Terreno 2 e no Terreno 3: areia fina, areia média, areia média a grossa, argilosa e siltosa, além de solos de argila arenosa, argila silto-arenosa, argila siltosa e aterro de silte com compostos orgânicos.

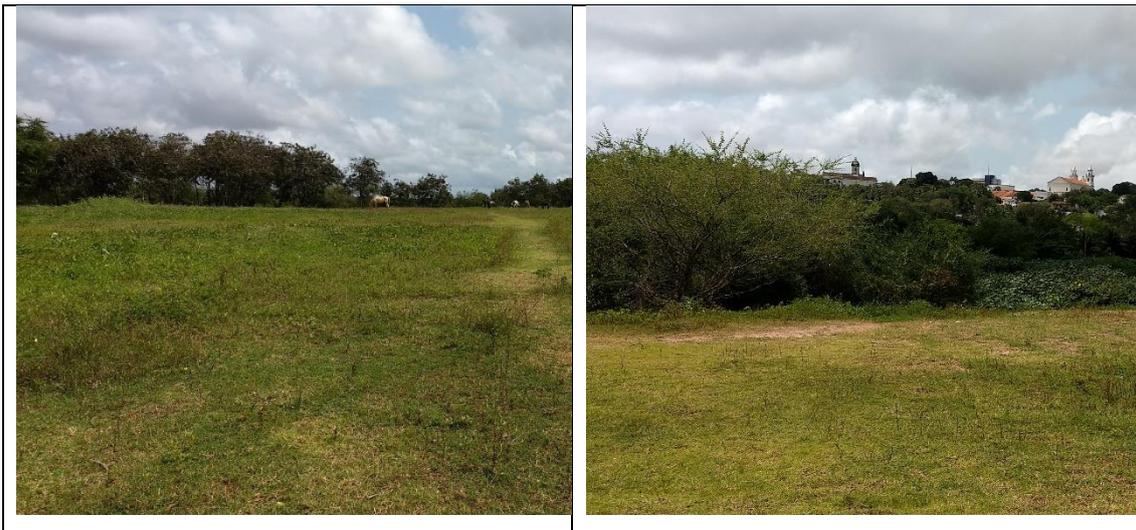
Figura 17- Área das antigas células 1 e 2

Nas células 1 e 2 foram instaladas estruturas para a drenagem do chorume e dos gases, sistemas de geometrização de taludes e de berma, sistema de recebimento de lixiviados em caixa de recebimento de líquidos e um sistema de cobertura final. Na Figura 17 se visualizam as áreas onde funcionaram as células.

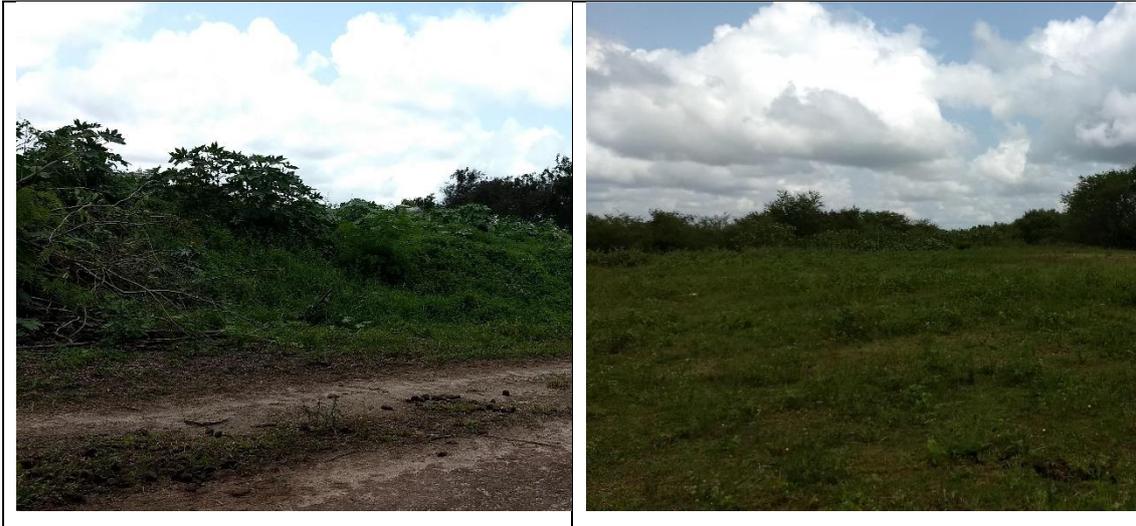
Na Figura 18 e na Figura 19, as áreas das antigas células que devem ser recuperadas.

Figura 18- Local da antiga célula 3 e vista da antiga célula 4

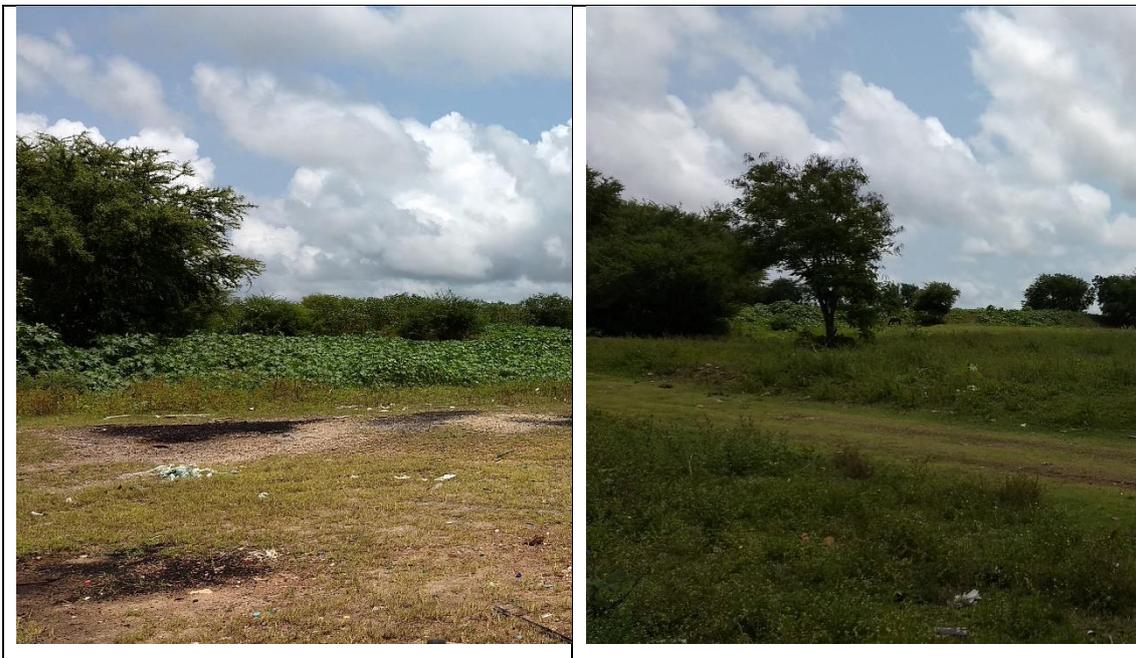
Figura 19- Vista da área das antigas células 3 e vista da antiga célula 5

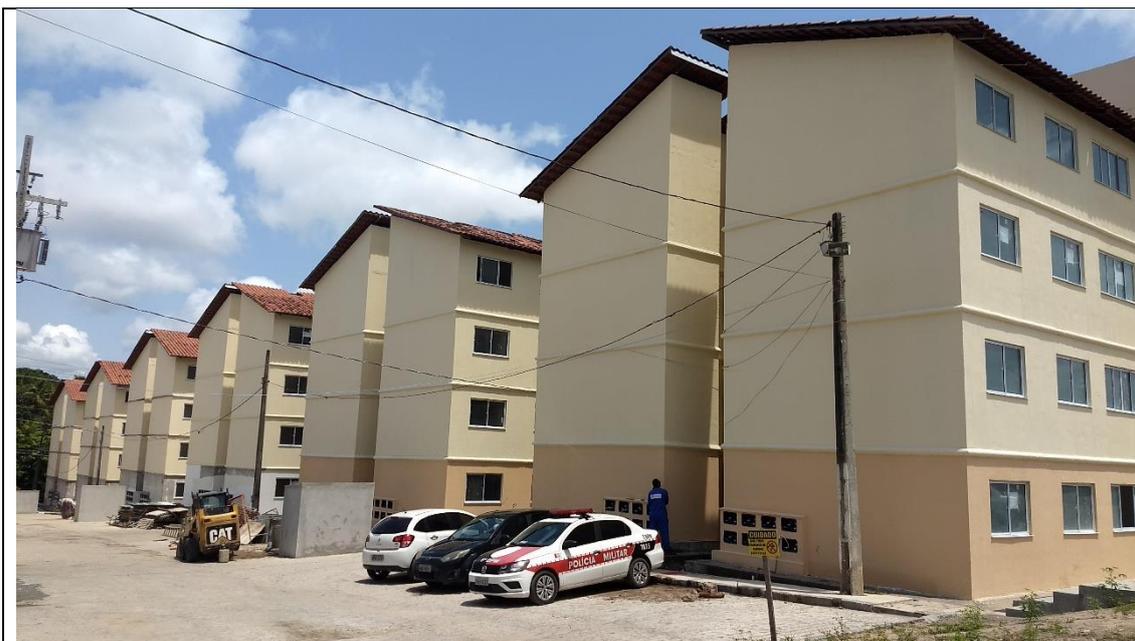
Figura 23- Condomínio Vista Alegre- unidades em fase final de construção

Seguem imagens das unidades em construção: Figura 23, Figura 24 e Figura 25.

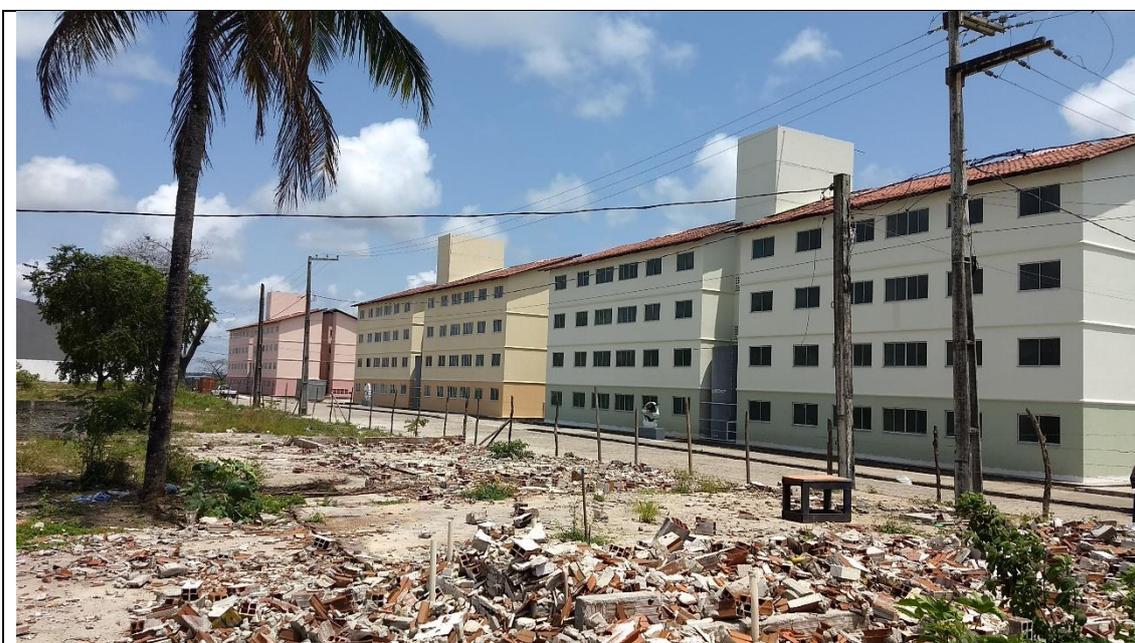
Figura 24- Condomínio Vista Alegre- prédios em construção

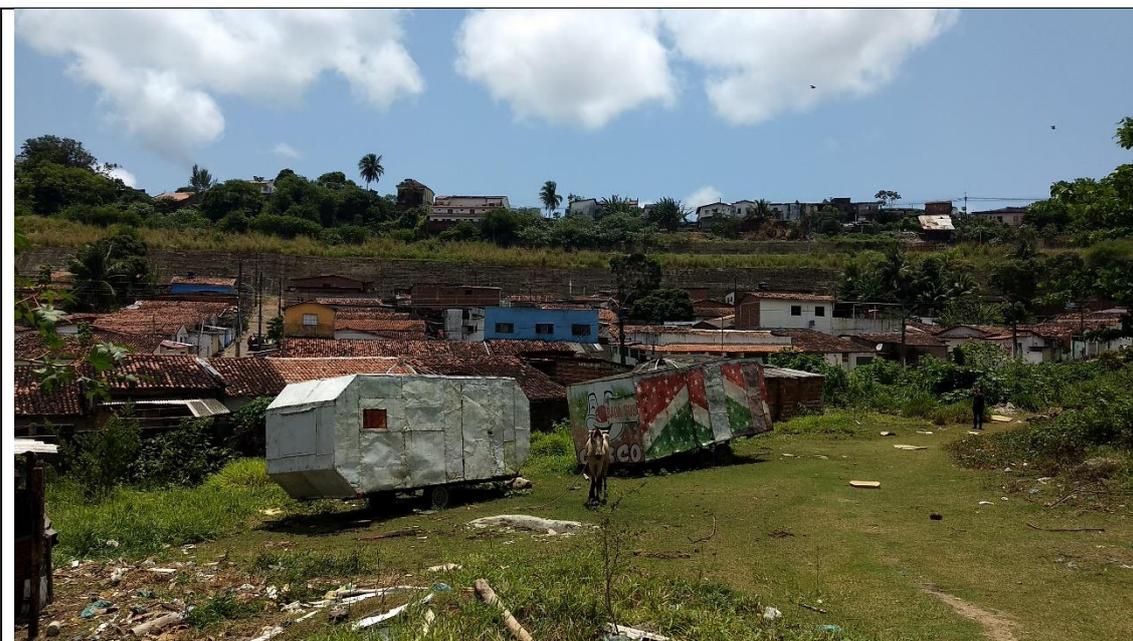
Figura 28- Entorno do Condomínio Saturnino de Brito

Verifica-se que ainda são necessárias obras de contenção e recuperação ambiental nessas áreas.

Na Figura 28, imagem do entorno do conjunto habitacional, no Bairro Trincheiras.

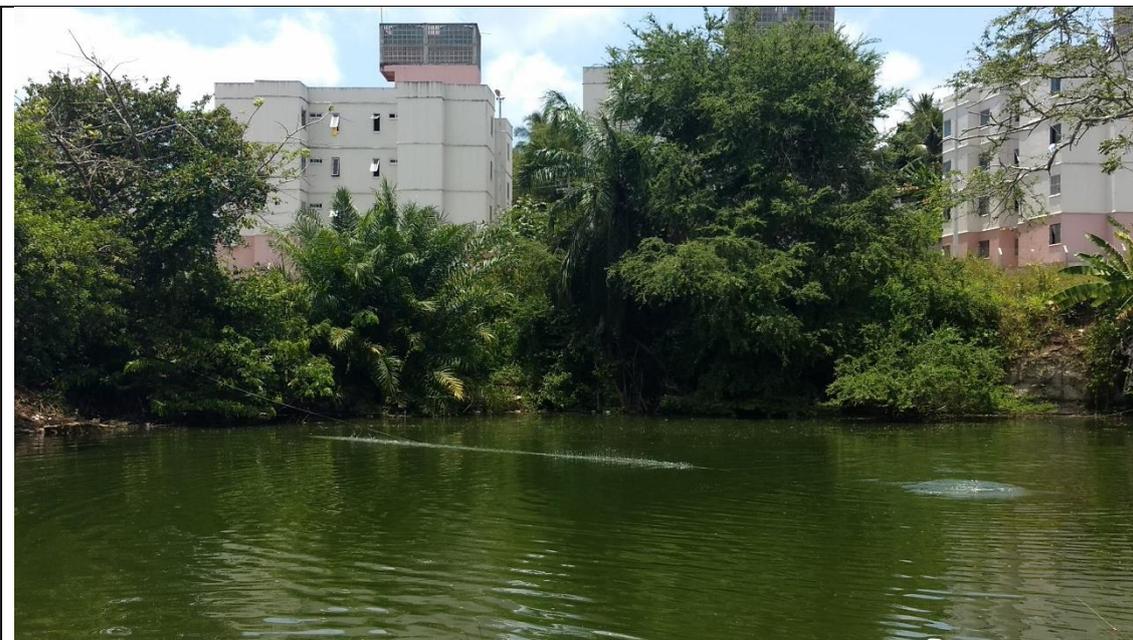
Na área comum, existe um lago formado por uma antiga cava de mineração, que hoje é utilizado por crianças do Bairro como recreação (Figura 29).

Figura 29- Lago de cava de mineração usado para lazer

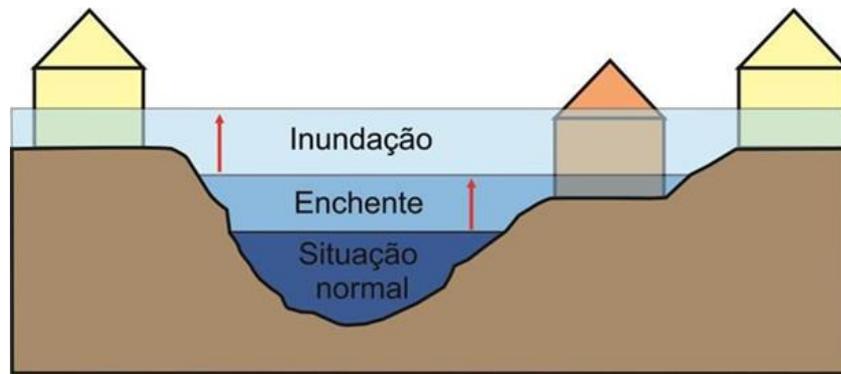
Figura 33-Representação de enchente e inundação

Na Figura 33, é mostrada uma representação gráfica de enchente e inundação em relação ao nível d'água.

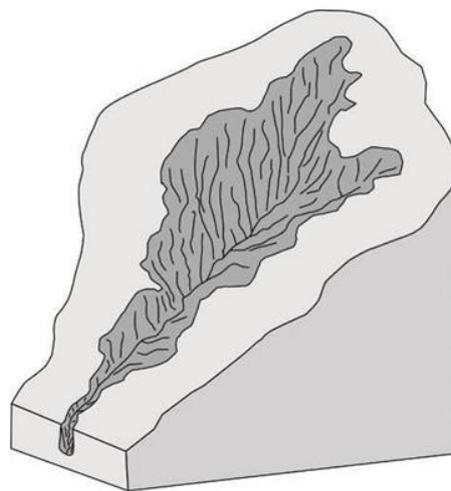
Figura 34-Feição erosiva em encosta

Uma representação esquemática do perfil de uma feição erosiva em uma encosta pode ser vista na Figura 34.
