**PROGRAMA DE DESENVOLVIMENTO URBANO INTEGRADO E SUSTENTÁVEL  
DO MUNICÍPIO DE JOÃO PESSOA  
BR-L1421**

**RELATÓRIO DE AVALIAÇÃO AMBIENTAL E SOCIAL (RAAS)  
e  
PLANO DE GESTÃO AMBIENTAL E SOCIAL (PGAS)**

**COMUNIDADES COMPLEXO BEIRA RIO**

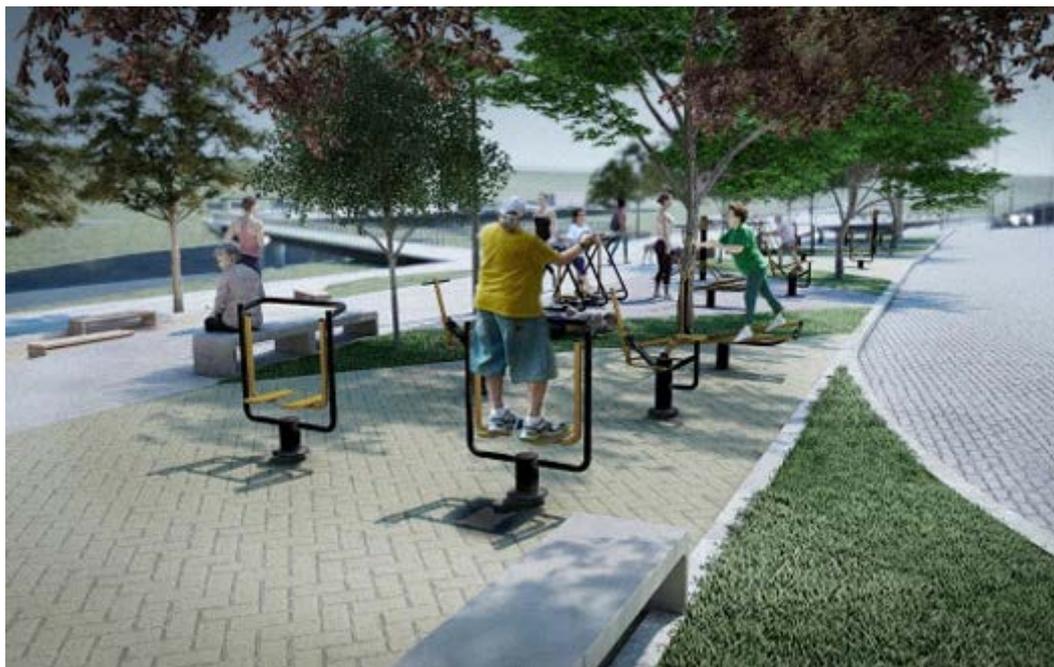
**Figura 19 - Praça e academia ao ar livre.**

O **Trecho 01** está localizado na parte final da nova via proposta e se estende até o final da Comunidade. Devido as remoções de imóveis, torna-se possível a ampliação de seu leito carroçável e de suas calçadas, respeitando as normas de acessibilidade. Em apenas um pequeno trecho será necessário o compartilhamento da via que será interrompida com um “cul de sac” a fim de evitar fluxos de automóveis alheios à sua rotina (Figura 18). Ao final da via proposta também foram inseridos equipamentos de uso público, como uma praça para abrigar uma academia ao ar livre (Figura 19).

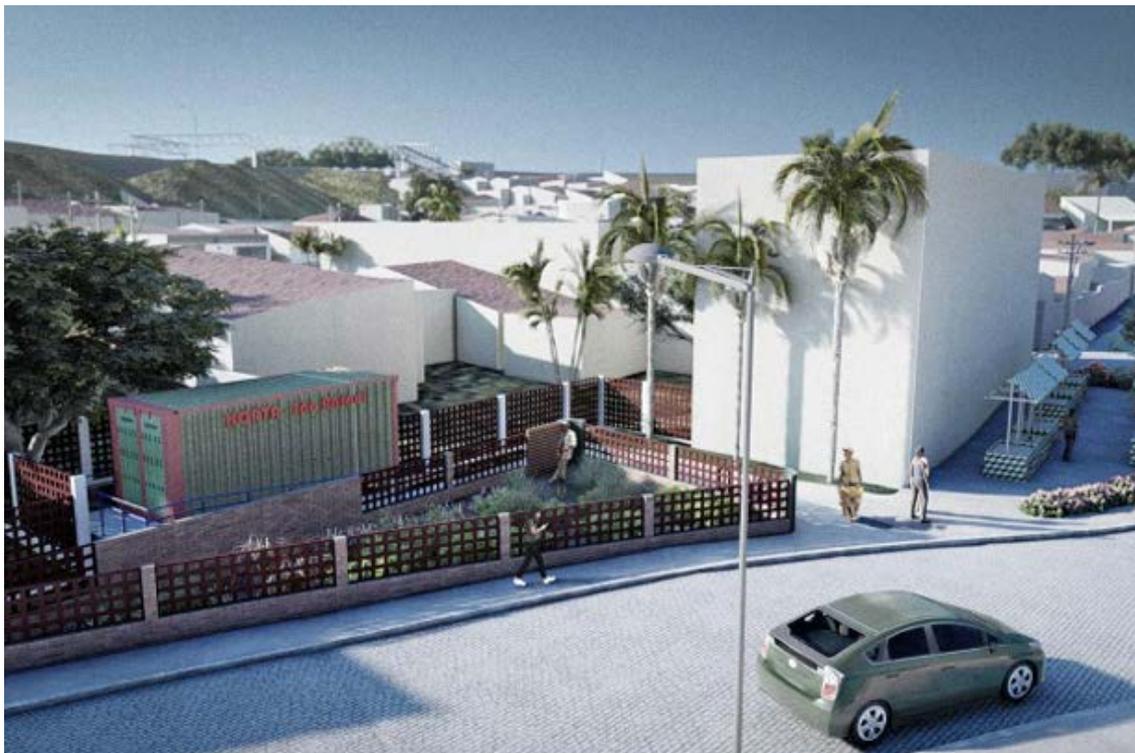
O **Trecho 02** destaca-se pela continuação da proposta de via compartilhada para as Ruas existentes e a ligação desta via com a nova via proposta. Também serão implantados uma horta comunitária, com apoio de um depósito em container e uma feira livre, para a comercialização das hortaliças (Figura 20).

**Figura 20 - Perspectiva da horta e container em primeiro plano e ao fundo feira livre.**

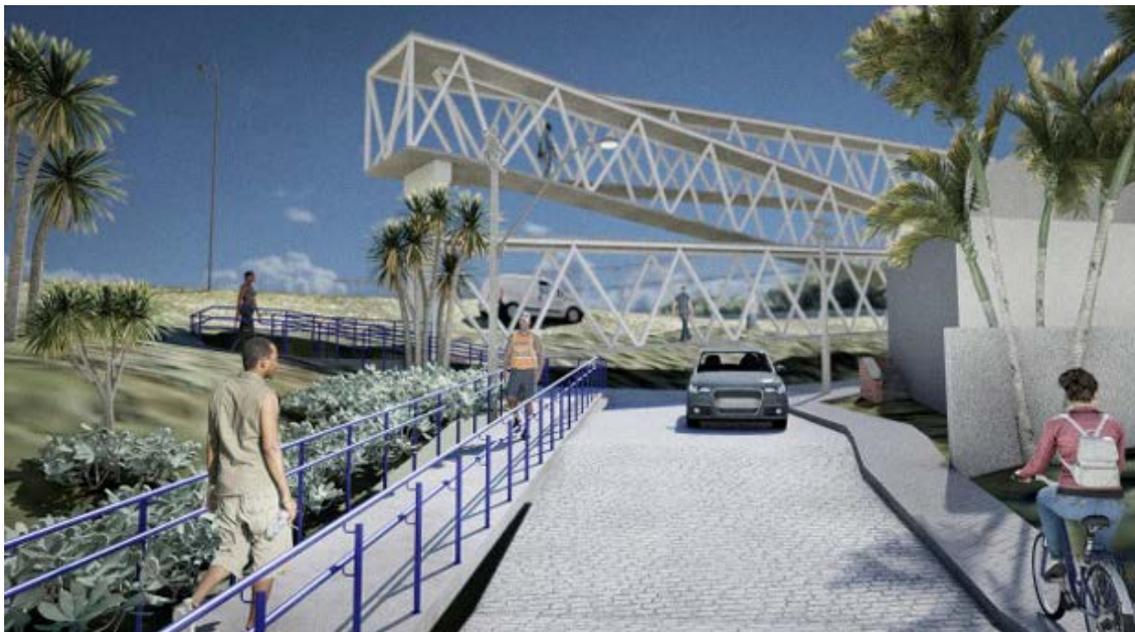
O **Trecho 05** trata-se da via que parte do largo da Capela, passa em frente à Unidade Básica de Saúde e segue em direção à alça viária que interliga a BR-230 à Av. D. Pedro II. Vale destacar que a lateral esquerda deste último trecho corresponde à uma rampa de acesso à uma nova passarela de pedestres proposta pelo projeto de duplicação da BR-230, de responsabilidade do DNIT, que interligará a Comunidade São Rafael ao bairro do Castelo Branco (Figura 25).

**Figura 25 - Vista do trecho final da via, com a interligação à passarela por meio de rampa ao longo do passeio público.**

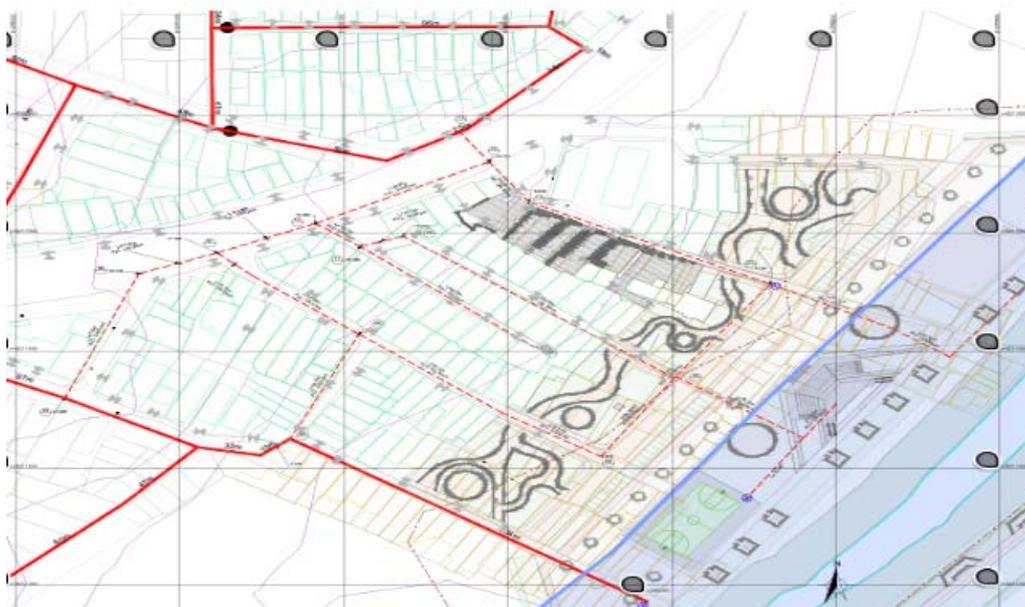
**Figura 27 - Projeto de Abastecimento de Água**

A Figura 26 apresenta o limite da Comunidade Padre Hildon Bandeira – em amarelo. A Figura 27 apresenta o projeto de planta de rede de abastecimento de água, onde, as linhas na vermelhas tracejadas representam a tubulação de abastecimento de água projetada e as linhas vermelhas contínuas representam a tubulação existente da CAGEPA.

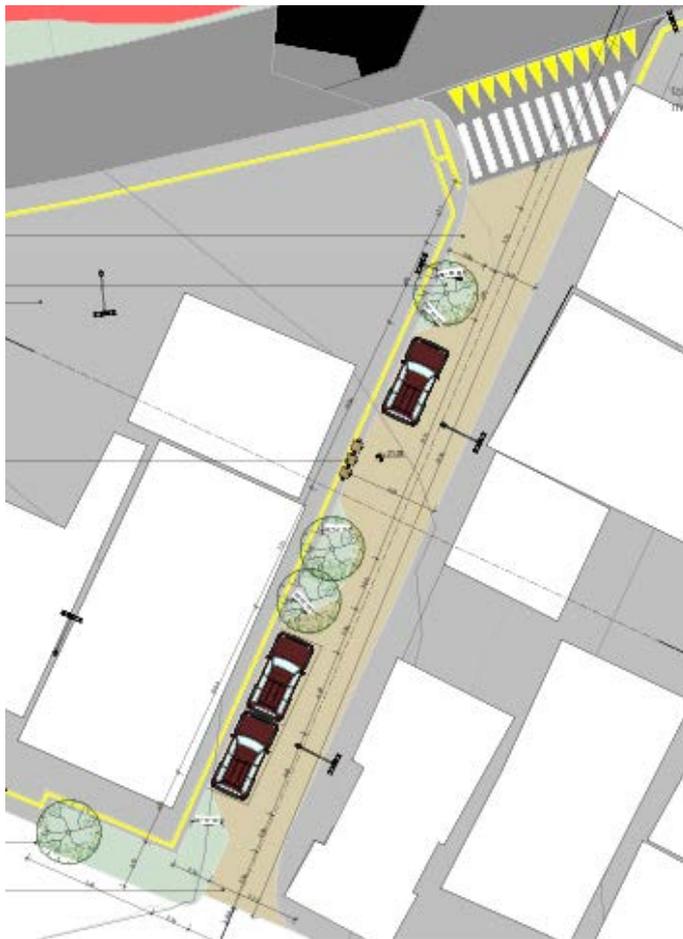
Em observância à NBR 9050, o acesso a este setor terá uma faixa elevada com o objetivo de melhorar a acessibilidade de cadeirantes e servir de elemento moderador de tráfego, reduzindo a velocidade dos veículos que acessarem a Rua.

**Figura 36 - Detalhamento do Setor 2 - Comunidade Padre Hildon Bandeira.**

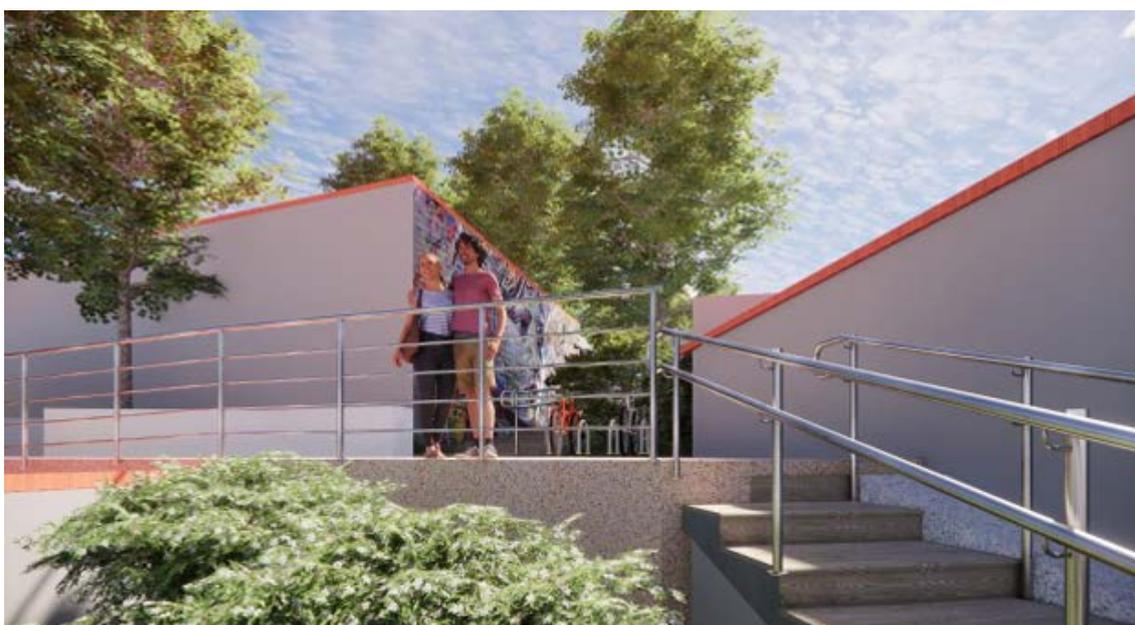
O **Setor 03** está situado em um trecho da continuação da Rua Adolfo Cirne. Este espaço será composto por dois conjuntos de escadarias e um mirante com piso intertravado drenante colorido. O projeto também dispõe de tratamento paisagístico e mobiliário urbano, além de uma proposta de instalação de paraciclos nas proximidades do Parque Linear.

**Figura 38 - Vista em perspectiva do Mirante.**

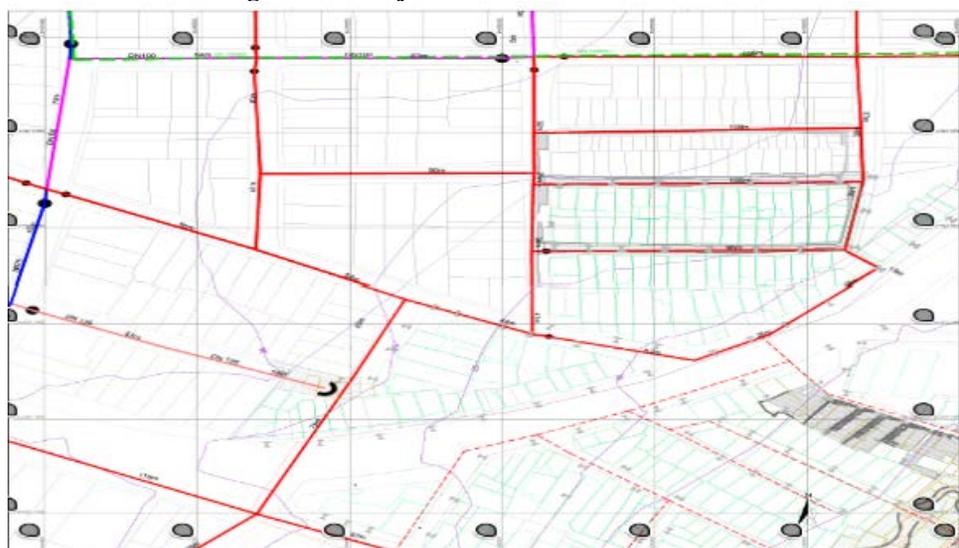
**Figura 40 - Projeto de Rede de Abastecimento.**

A Figura 40 apresenta o projeto de planta de rede de abastecimento de água. As linhas na cor vermelha, azul, magenta e verde representam a tubulação de abastecimento de água; os círculos pretos representam os registros de água da CAGEPA. Segundo o projeto de planta de rede de abastecimento, neste ponto da remoção dos imóveis será inserido um CAP (elemento utilizado para vedação das extremidades), local onde será o final do trecho da tubulação de abastecimento.

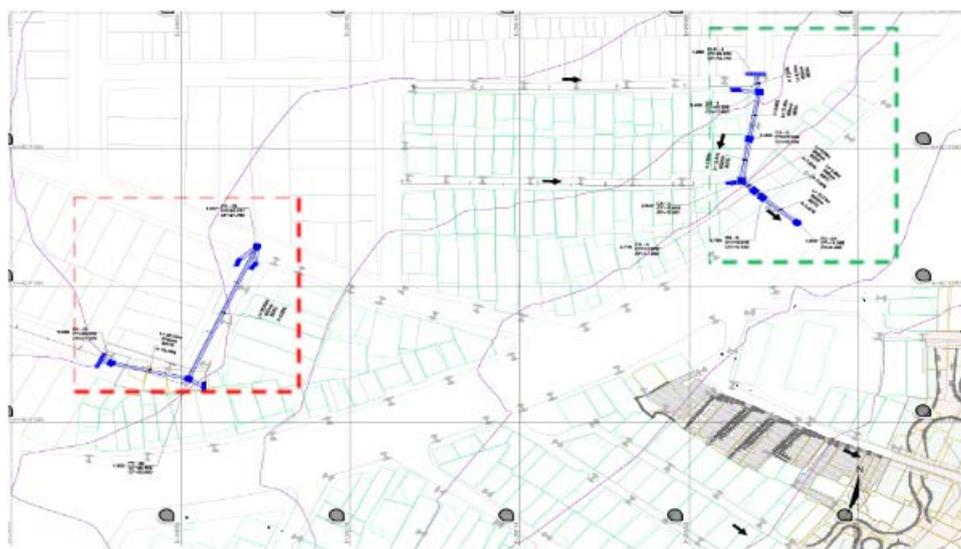
**Figura 41 - Projeto de Drenagem Pluvial – 1ª Parte do projeto de Drenagem Pluvial (em vermelho) e 2ª Parte do projeto de Drenagem Pluvial (em verde).**

Na **primeira parte** da Comunidade, representado na Figura 41 pela cor vermelha, foi projetada a captação da contribuição ao final da Av. Feliciano Dourado através de boca de lobo e condução até a rede existente à Av. Carneiro da Cunha. Na **segunda parte** da Comunidade, representado pela cor verde, serão implantadas canaletas com tampa em concreto nas Ruas Anunciato Silva, Francisco Jorge Botelho e Rua Mariano Botelho, com captação no cruzamento das duas últimas e lançamento na rede existente da Av. Ministro José Américo de Almeida.

O **Projeto de Drenagem Pluvial** tem como objetivo gerenciar as águas da chuva, captando, conduzindo e descarregando adequadamente. Minimizando os problemas que os excessos de água podem causar. Conforme os estudos hidrológicos, o projeto geométrico, geotécnico e de terraplenagem realizados, os dispositivos de drenagem foram projetados em duas partes:

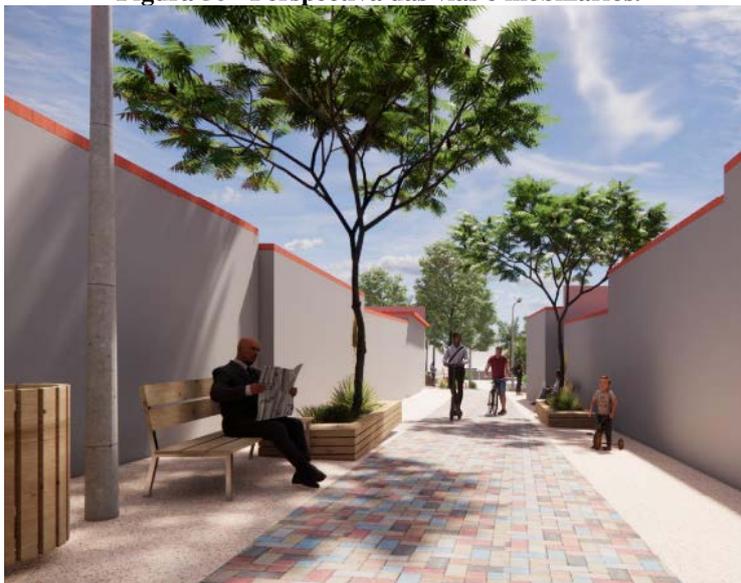
**Figura 50 - Perspectiva das vias e mobiliários.**

A Figura 49 apresenta o limite da Comunidade Brasília de Palha e a identificação do Setor 2. A representação em perspectiva das vias e mobiliários pode ser vista na Figura 50. Além disso, é proposta a instalação de um paraciclo, que visa melhorar o uso da bicicleta pelos moradores locais, bem como incentivar a ciclo mobilidade. Além de uma proposta a melhoria do piso tátil existente, para otimizar a acessibilidade de pessoas com deficiência visual ao longo da Avenida Beira-Rio.

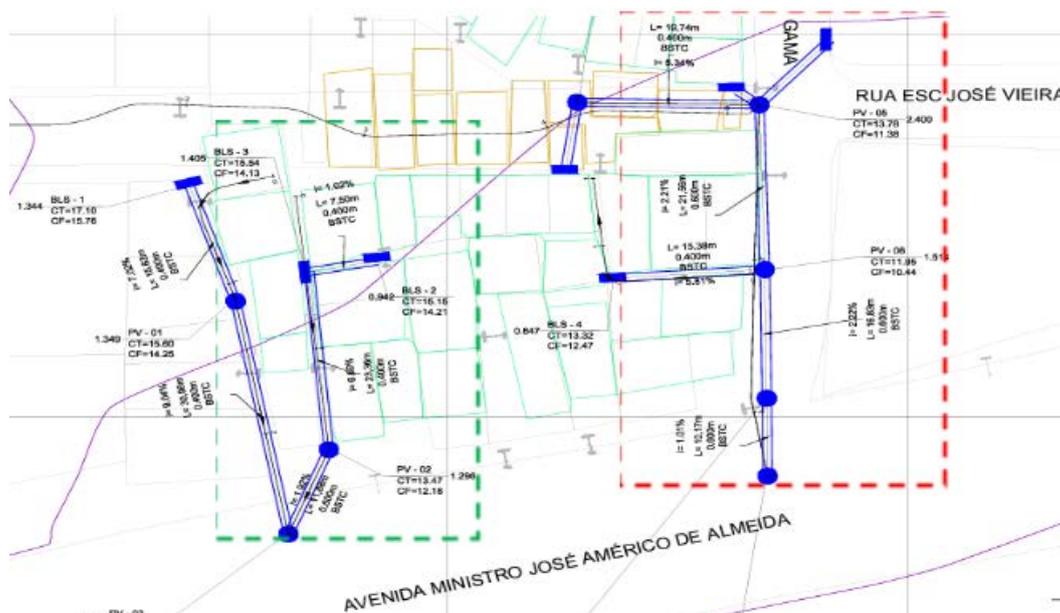
**Figura 54 - Projeto de Drenagem Pluvial.**

Conforme os estudos hidrológicos, o projeto geométrico, geotécnico e de terraplenagem realizados, os dispositivos de drenagem foram projetados para captar a contribuição no trecho que será implantado após a remoção das edificações existentes à Rua Escritor José Vieira. Essa contribuição será conduzida até a rede existente na Av. Ministro José Américo de Almeida. Conforme retratado na Figura 54 - em vermelho. Nas vielas compartilhadas no interior da Comunidade será implantada canaleta com tampa de concreto e posterior lançamento na Av. Ministro José Américo de Almeida, conforme retratado na figura 55 - em verde.

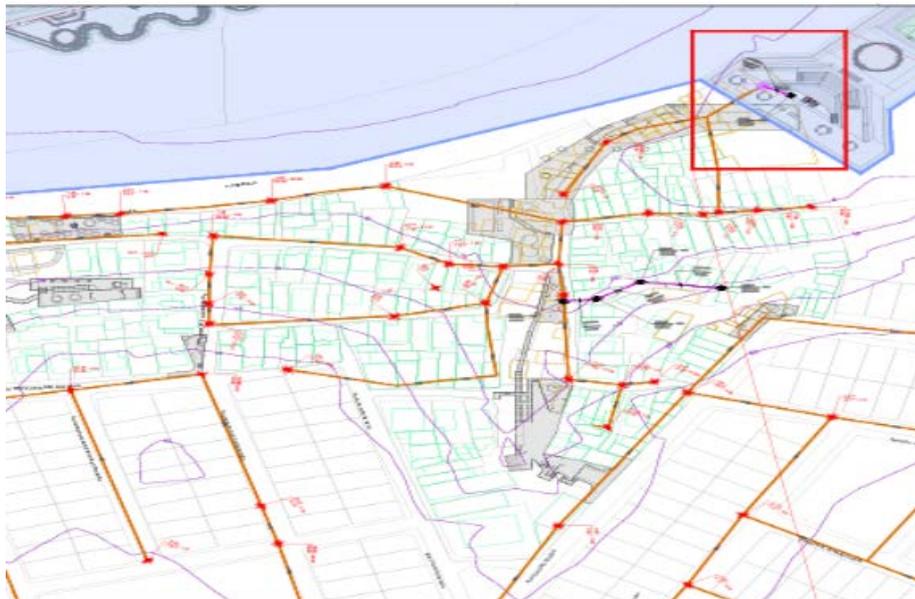
**Figura 64 - Projeto de Esgotamento Sanitário.**

A Figura 64 ilustra a planta de esgotamento sanitário, onde, as linhas na cor magenta (destacada na figura com um quadrado vermelho) representam a rede coletora projetada; as linhas na cor marrom representam a rede coletora de esgoto existente da CAGEPA.

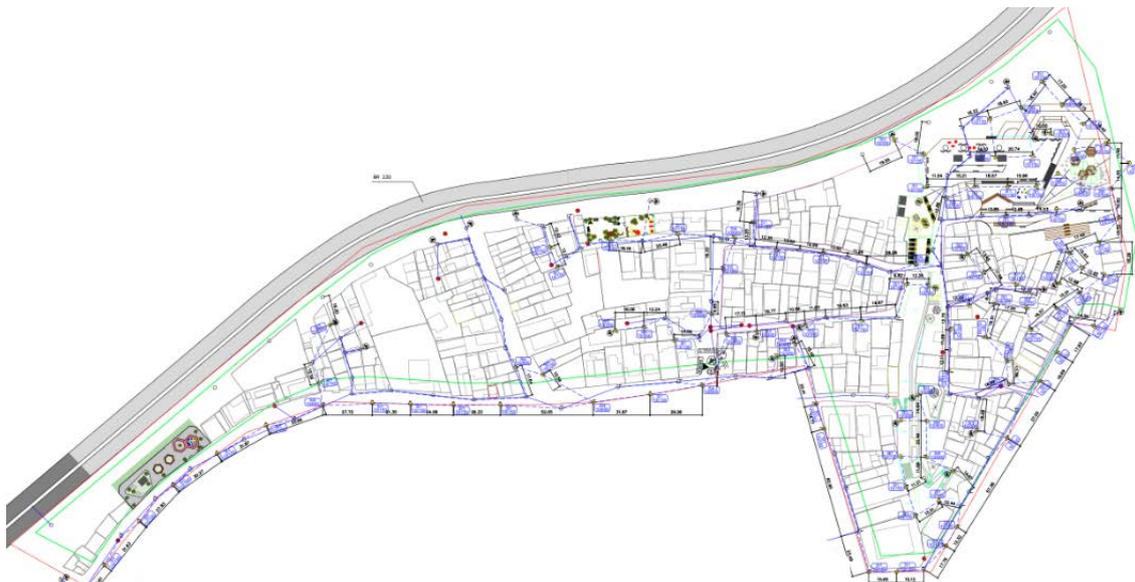
**Figura 65 - Projeto Elétrico – Comunidade Santa Clara.**

O sistema de iluminação foi dimensionado conforme estudo realizado pela equipe do Consórcio, seguindo às normas vigentes da Associação Brasileira de Normas Técnicas (ABNT) e da Energisa Paraíba, e considerando o projeto luminotécnico. A Figura 65 ilustra a planta de situação e estruturas da rede elétrica. Onde, os pontos marcados com um círculo amarelo retratam os 103 postes de concreto que serão instalados; os pontos marcados com um círculo vermelho retratam os 20 postes que serão removidos. Para os 88 postes já existentes no local, será prevista a troca da luminária a fim de modernizar e tornar o sistema de iluminação pública mais eficiente.

O **Projeto de Iluminação Pública** contempla toda a Comunidade Santa Clara visando a expansão da rede, promovendo uma melhoria dos níveis de iluminação para melhoramento do circuito de iluminação pública. Oferecendo muitas vantagens, como economia de energia, redução de custos e respeito ao meio ambiente. Além do aumento da segurança.

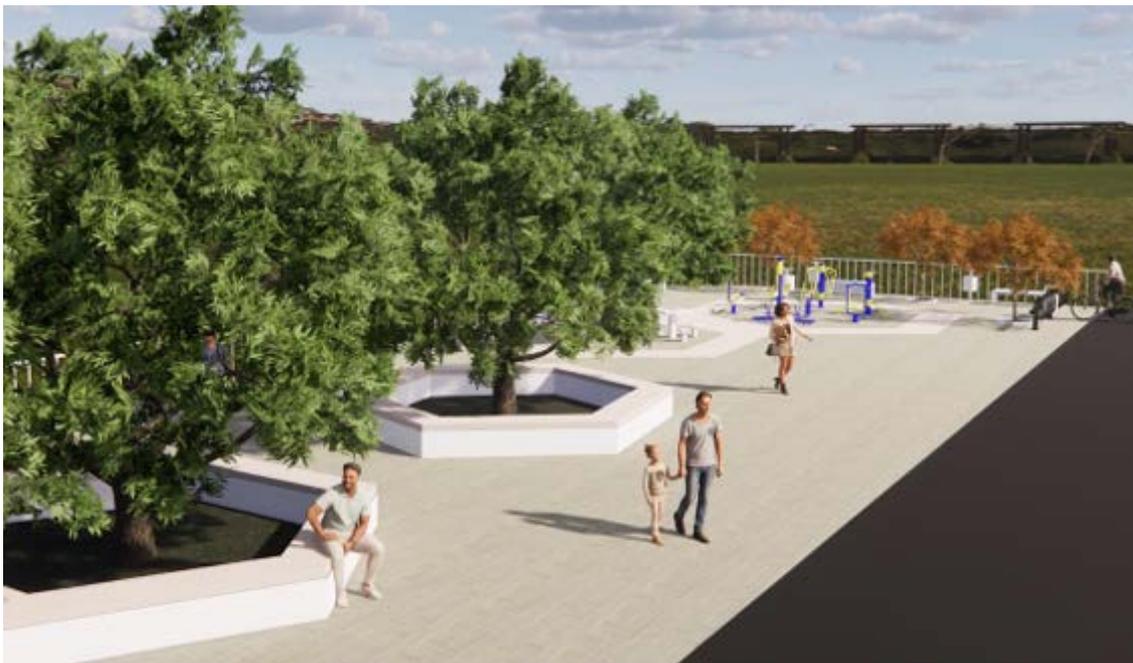
**Figura 68 - Perspectiva de proposta para Setor 1.**

**O Setor 1** (Figura 68) contempla uma área vazia e remanescente da demolição de algumas unidades residenciais. Este local se conecta ao prolongamento das Ruas do bairro, além de estabelecer uma conexão visual para as Comunidades São Rafael e Padre Hildon Bandeira. Devido ao local está situado na cota mais alta da encosta, foi projetado uma praça mirante com áreas de convívio e contemplação com mobiliário acoplado à arborização urbana, incentivando o lazer passivo e a visibilidade do entorno imediato.

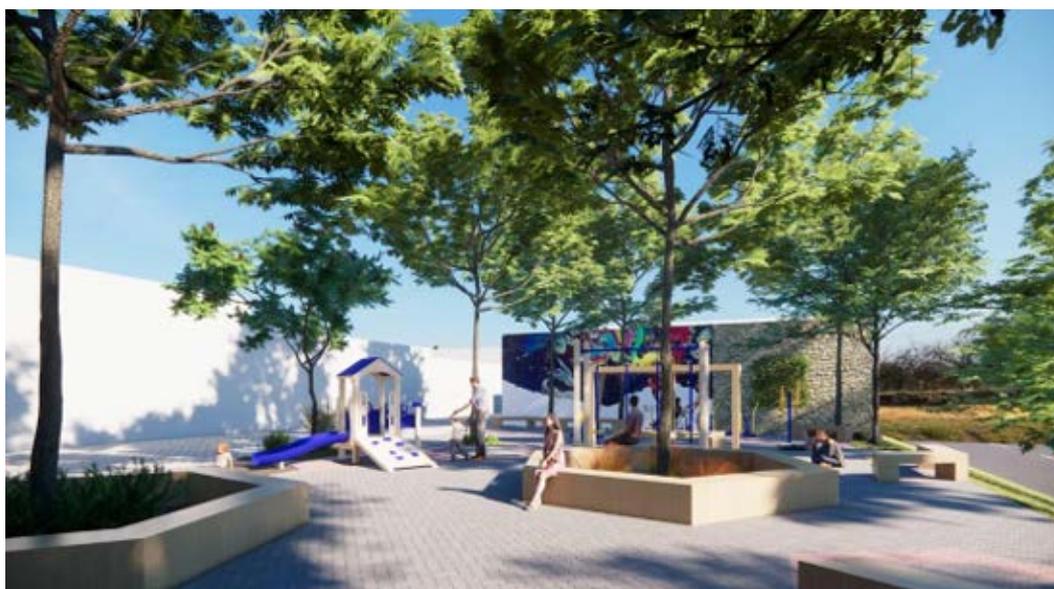
**Figura 69 Perspectiva de proposta para Setor 2**

O **Setor 2** considera os espaços já existentes da praça da CAGEPA e a ampliação lateral com a área remanescente da remoção de suas residências. O projeto insere nova paginação de piso e novos mobiliários, como playground e academia de ginastica ao ar livre.

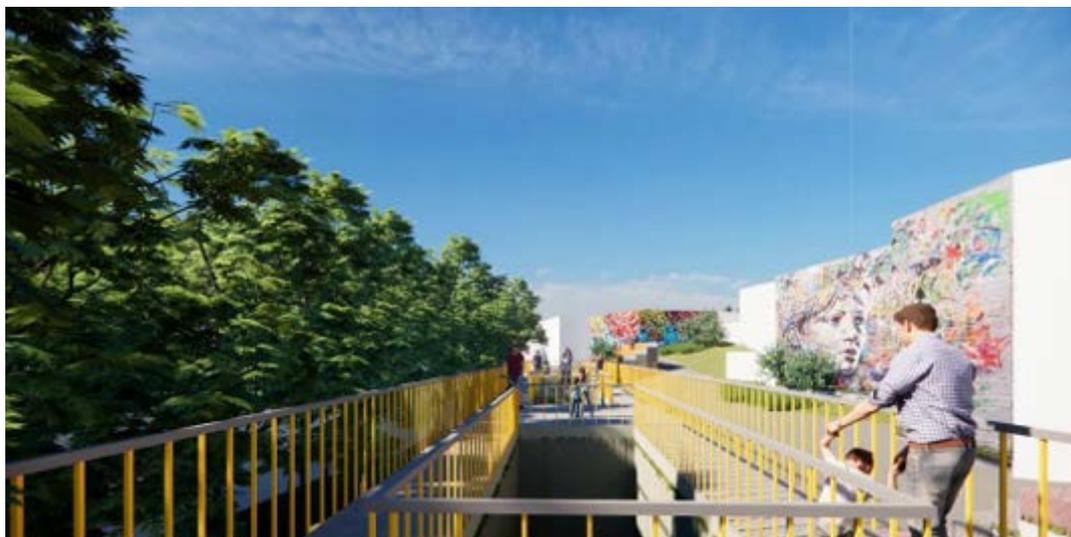
**Figura 70 - Perspectiva de proposta para Setor 3.**

O **Setor 3** se configura pelo canal de águas pluviais construído na encosta central da Comunidade. O projeto de intervenção urbana nesta área configura-se como um conjunto de pequenos espaços coletivos para atividades diversas. Os espaços compreendem áreas para o lazer cultural, assim como abrem conexão para Ruas originalmente sem saídas.

Por tratar-se da área mais íngreme da Comunidade, as cotas mais altas serão vencidas com uma sequência de escadarias. Esta intervenção conta com piso intertravado, guarda-corpo em aço, bancos e mesas de jogos em concreto.

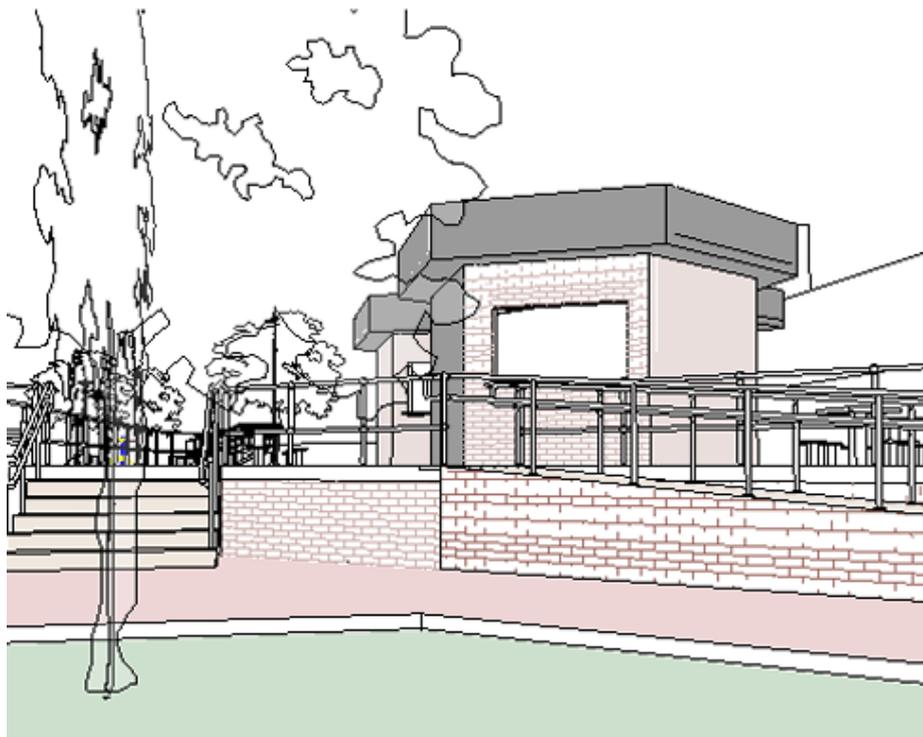
**Figura 71 - Perspectiva de proposta para Setor 4**

O **Setor 4** contempla o empraçamento que vai conectar a Comunidade diretamente com o Parque da Beira Rio. É neste setor que ocorre a aproximação com os equipamentos esportivos do Parque linear. Próximo a este setor existe uma porção de área de APP onde foi identificada uma fonte.

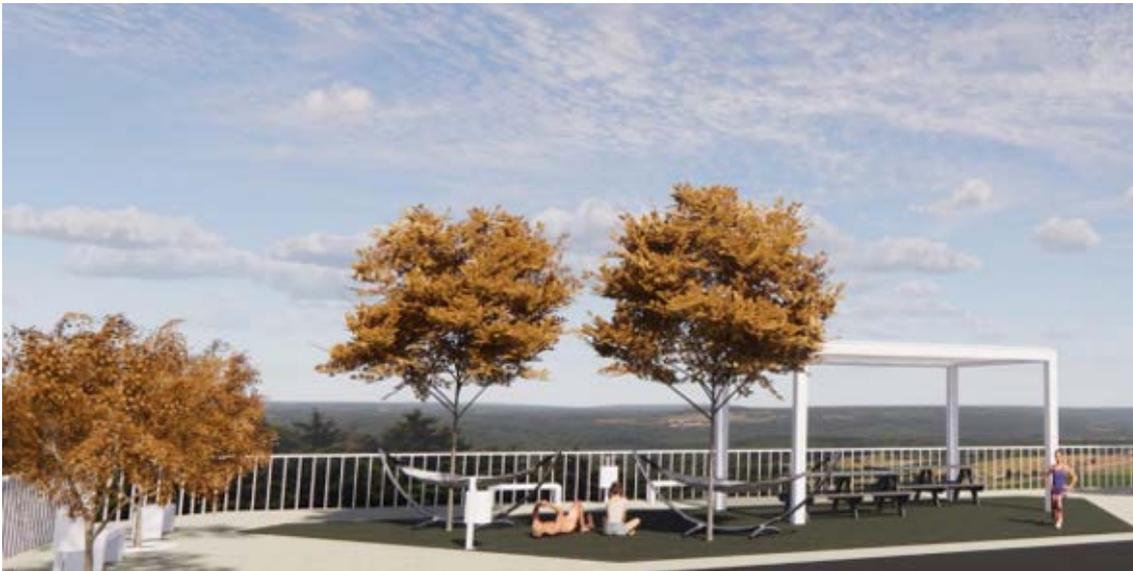
**Figura 75 - Perspectiva de proposta para Setor 8.**

O **Setor 8** também é uma área proveniente de remoção de residências. Pelo fato de estar situado em uma das cotas mais altas da Comunidade, foi denominado de Mirante 02, pois possibilita um visual mais amplo de toda a área, estabelecendo comunicação visual com a Comunidade e seu entorno.

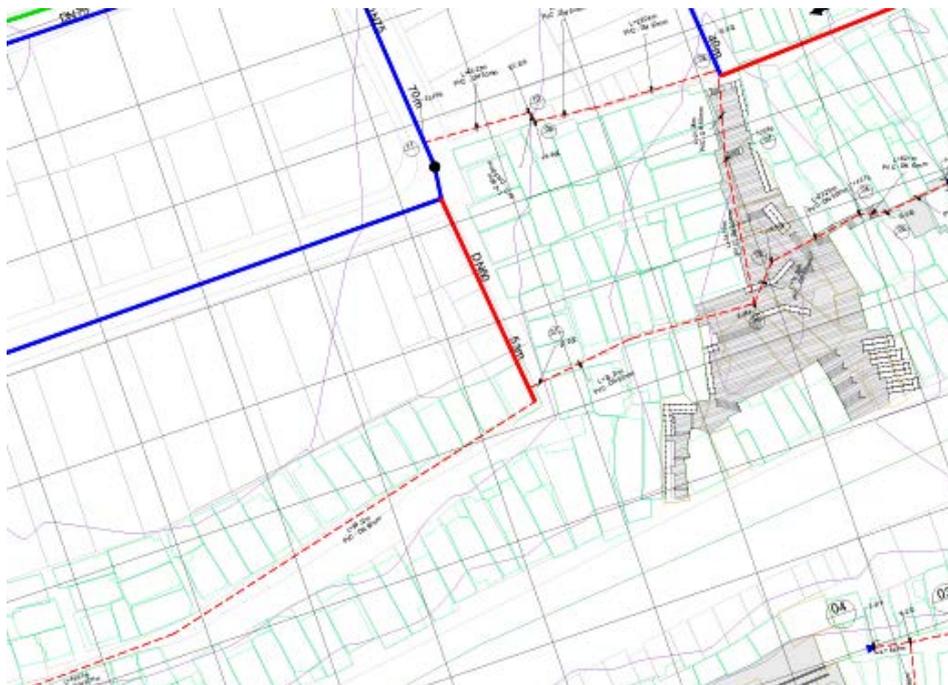
**Figura 77 - Projeto de Rede de Abastecimento.**

A Figura 76 apresenta o limite da Comunidade Miramar – em amarelo. Foram projetados 621,6 metros de rede de abastecimento, a Figura 77 apresenta o projeto de planta de rede de abastecimento de água. As linhas na cor vermelha tracejada representam a tubulação de abastecimento de água projetada.

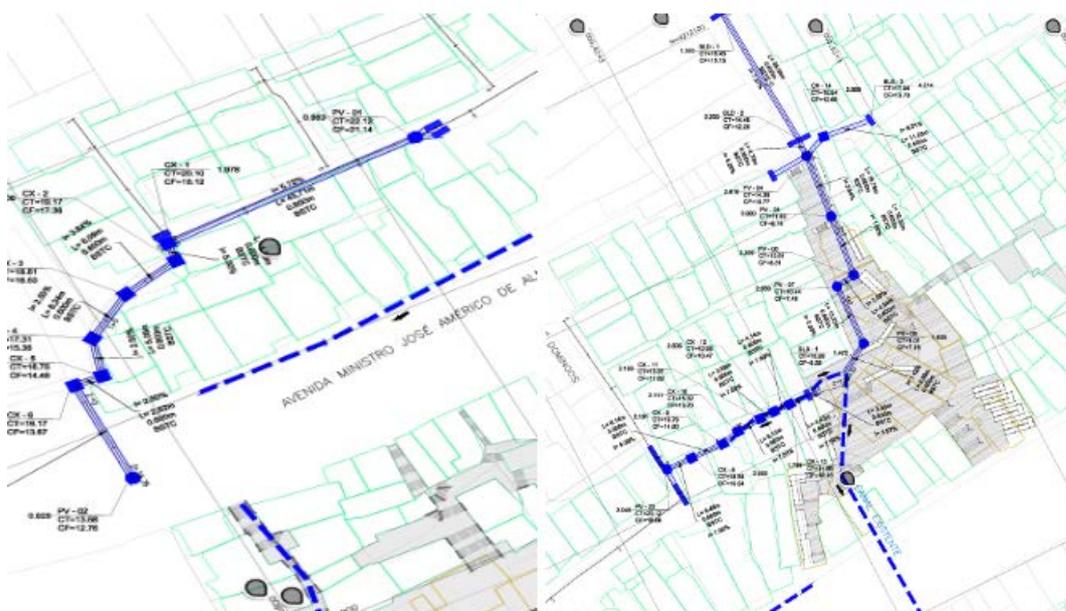
Figura 78 - Projeto de Drenagem Pluvial – Setor 1 / Setor 2.

A segunda parte da Comunidade recebe a contribuição vinda da Rua Olivia Travassos de Medeiros. Será projetada captação em boca de lobo e trincheira. Sendo conduzida até a rede existente que atravessa a Av. Ministro José Américo de Almeida. Na imagem abaixo, as linhas tracejadas representam a rede de drenagem existente a ser mantida. Os demais símbolos estão especificados no Projeto de Drenagem Pluvial.

**O Projeto de Drenagem Pluvial** na Comunidade Miramar tem como objetivo gerenciar as águas da chuva, captando, conduzindo e descarregando adequadamente. Minimizando os problemas que os excessos de água podem causar. Conforme os estudos

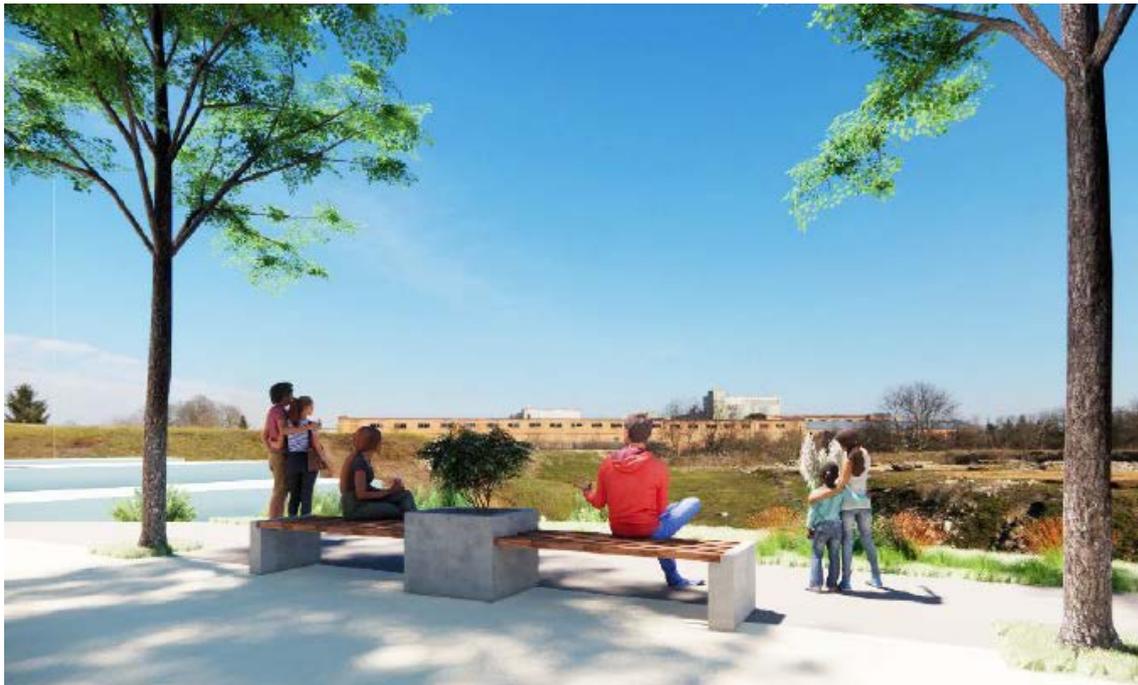
**Figura 86 - Perspectiva do Setor 3.**

O **Setor 3** compreende na adequação da Rua mais elevada da Comunidade, a Rua São Vicente. Nesta área, o projeto configura-se como um conjunto de espaços de vivência vencendo um desnível de cerca de 10 metros desde a cota mais baixas da Avenida Ministro José Américo de Almeida.

Em observância à NBR 9050, o acesso a este setor, por vielas pré-existentes, terá escadas adaptadas. Também foram inseridos pisos drenantes e mobiliário projetados com painéis pré-moldados de concreto que permite que o espaço seja utilizado em diferentes horários ao longo do dia.

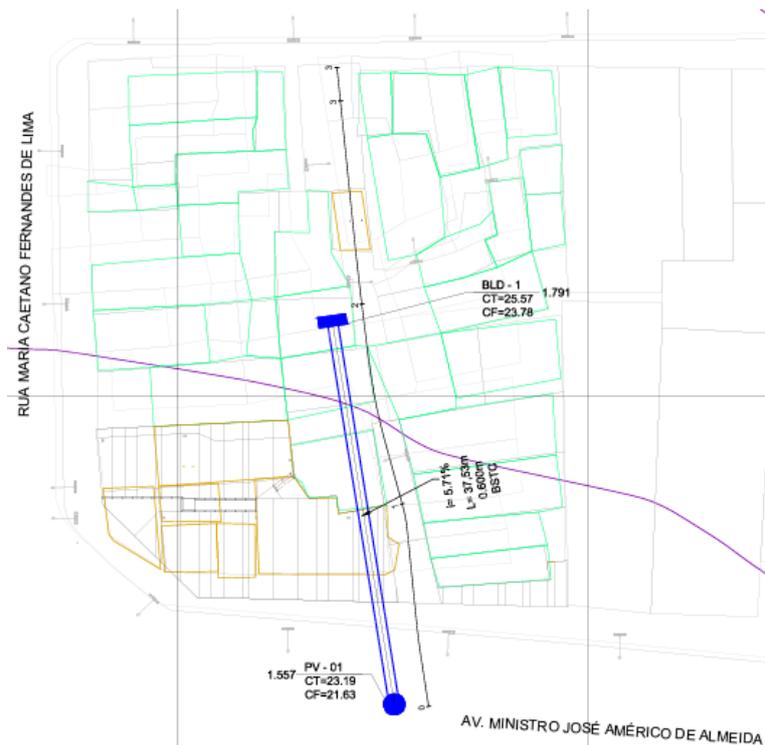
Figura 89 -Projeto de Drenagem Pluvial – Comunidade Vila Tambauzinho.

**O Projeto de Drenagem Pluvial** na Comunidade Vila Tambauzinho tem como objetivo gerenciar as águas da chuva, captando, conduzindo e descarregando adequadamente. Minimizando os problemas que os excessos de água podem causar. Conforme os estudos hidrológicos, o projeto geométrico, geotécnico e de terraplenagem realizados, os dispositivos de drenagem foram projetados em canaleta de concreto com tampa. O seu lançamento será na Av. Ministro José Américo de Almeida, ilustrado na imagem 89.

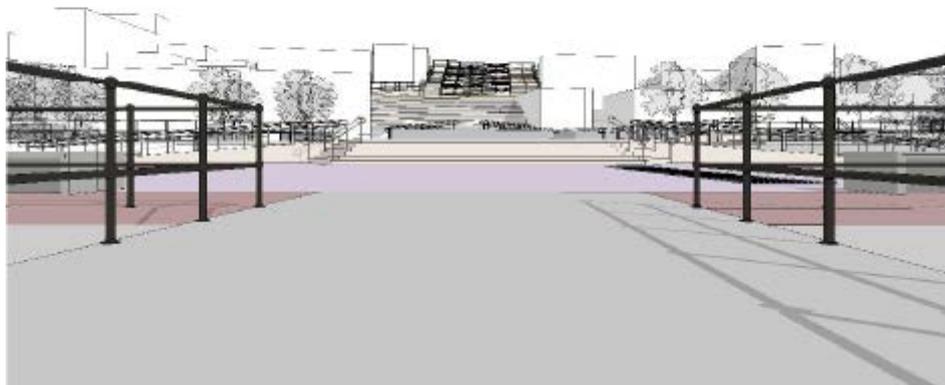
**Figura 104 - Projeto Urbanístico – Setor 02.**

Em observância à NBR 9050, o acesso a este setor terá escadas adaptadas. Também foram inseridos pisos drenantes e mobiliário projetados com painéis pré-moldados de concreto que permite que o espaço seja utilizado em diferentes horários ao longo do dia.

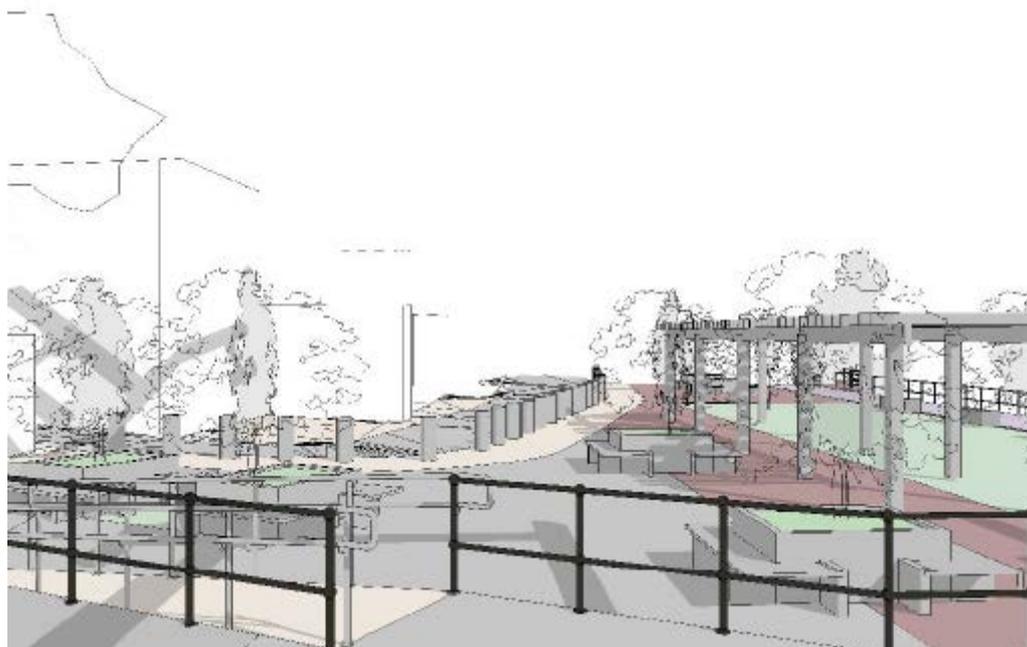
**Figura 105 - Projeto urbanístico – Setor 03**

O **Setor 03 Leste** consiste em um acesso mais discreto ao Parque pela Av. Tito Silva. Também contemplará este espaço um deck contemplativo, horta comunitária e espaço para comércio local com estruturas de sombreamento vazadas, para realização de feiras. Além de mobiliário urbano.

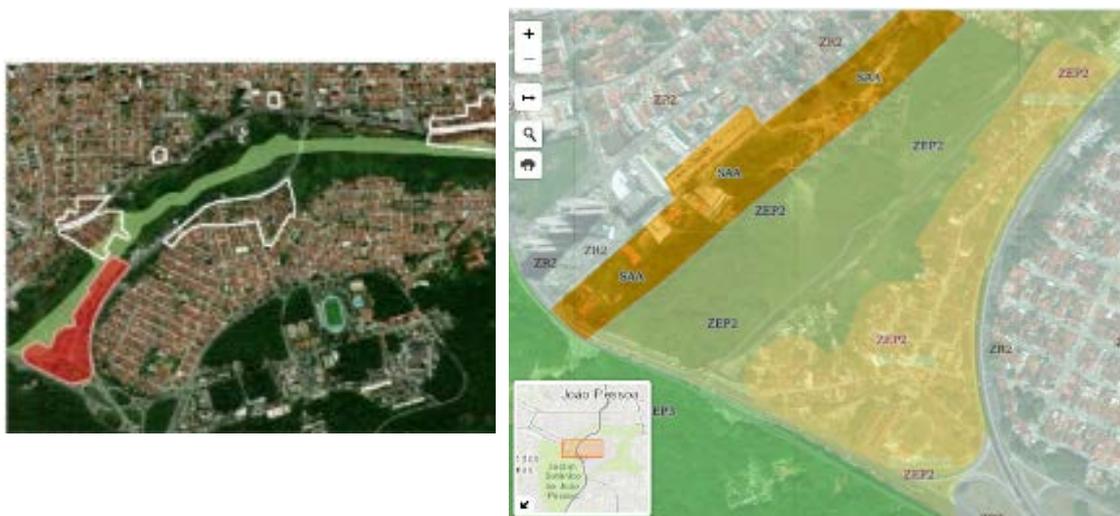
**Figura 108 - Zoneamento dado Complexo Beira Rio**

Segundo zoneamento urbano do município de João Pessoa, São Rafael está inserida em uma Zona Especial de Preservação - ZEP2 (em verde) e, em 2012, foi definida como ZEIS (Figura 108).

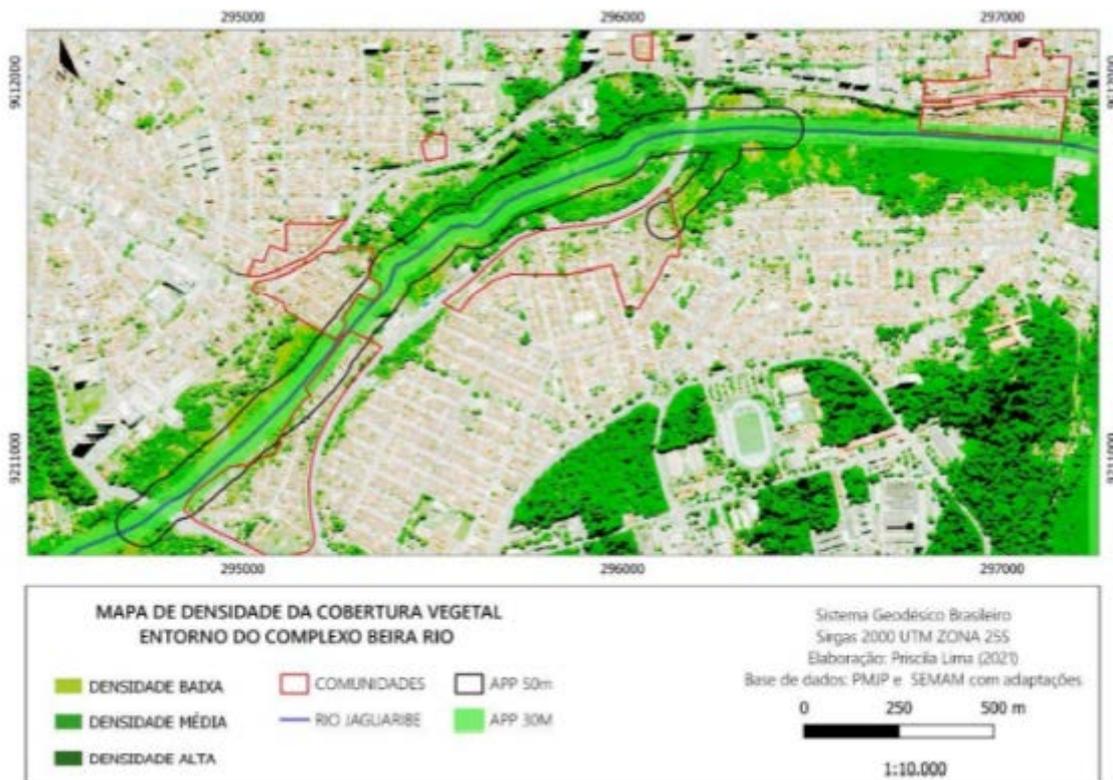
**Figura 109 - Mapa de densidade de cobertura vegetal do Rio Jaguaribe.**

No que se refere à vegetação, a Comunidade São Rafael apresenta características diversas. Por estar inserida no médio curso do Rio Jaguaribe, a mata ciliar apresenta trechos totalmente desmatados e com fragmentos de baixa densidade de cobertura

vegetal, que coincidem com as manchas de ocupação humana. Na margem sul, observa-se uma extensa porção desmatada sobreposta à área da Comunidade São Rafael. As Figuras 109 e 110 ilustram os aspectos da cobertura vegetal e da remoção no trecho situado às margens do Rio.

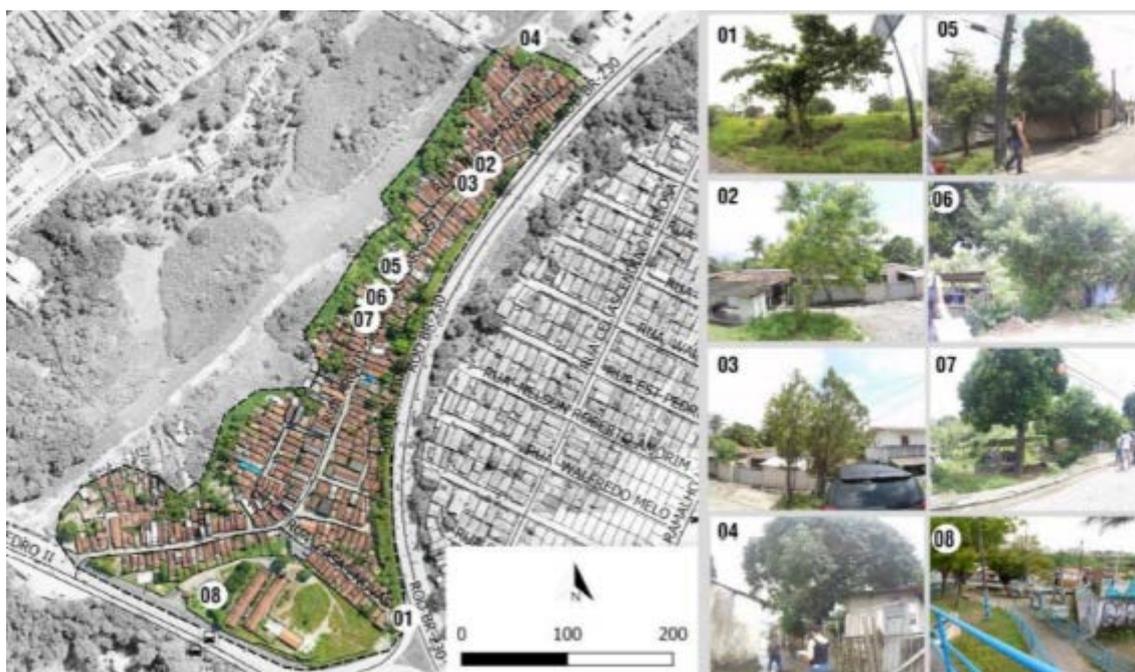
**Figura 111 - Mapa de localização e caracterização da vegetação.**

Já no interior da Comunidade, foi identificado pelo consórcio Engconsult/TecGeo, que a vegetação é caracterizada por 335 indivíduos arbóreos, que estão dispostos entre domínio público e privado e possuem baixa densidade arbórea, dos quais 5% (cinco por cento) constituem arborização ou arbustos localizados em domínio público (16 exemplares) e 95% (noventa e cinco por cento) localizada em domínio privado (319 exemplares).

A Comunidade possui acessos e Ruas estreitas, o que dificulta a presença de arborização urbana. Os indivíduos arbóreos na ADA são pontuais e em pequenas aglomerações com média densidade de cobertura vegetal. No entanto, predomina-se a baixa densidade ou inexistência da cobertura vegetal. A Figura 111 traz alguns exemplares da arborização urbana (em domínio público) encontrados na Comunidade.

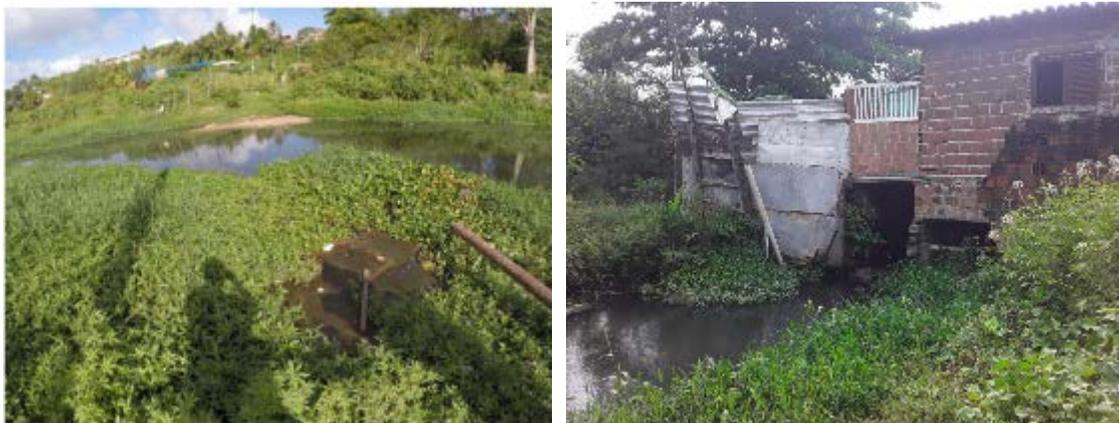
**Figura 117 - Acúmulo de aguapés (à esquerda) e ocupação sobre o Rio Jaguaribe (à direita) identificada no trecho do Rio limítrofe na ADA.**

O diagnóstico enfatiza a perda significativa da vegetação nativa e a descaracterização da biomassa original, com presença de espécies exóticas e alóctones, como castanhola (*Terminalia catappa*), aninga (*Montrichardia* sp), sombreiro (*Clitoria fairchildiana*), oliveira (*Syzygium cumini*) e aguapé (*Eichhornia crassipes*), espécie aquática indicadora de poluição de águas superficiais. Nele também é destacada o trecho de remoção de quase a totalidade da mata ciliar da ADA, onde há manchas de ocupação humana. A Figura 117 ilustra a caracterização da ADA no trecho limítrofe ao Rio Jaguaribe.

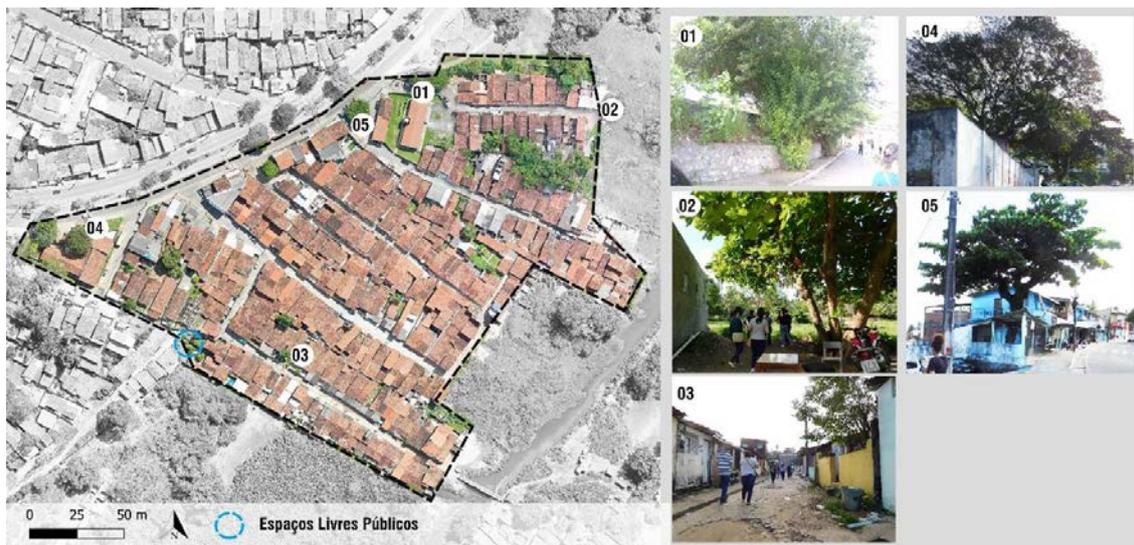
**Figura 118 - Localização e caracterização da vegetação mapeada na ADA.**

Em uma análise geoespacial da vegetação através de imagens e visitas na ADA foi identificada a baixa concentração de arborização em consequência da topografia acentuada e Ruas estreitas existentes na Comunidade. No entanto, o diagnóstico aponta áreas com potencial paisagístico, como a fachada sul da Praça Padre Hildon Bandeira, que apresenta talude composto por árvores e vegetação arbustiva. Ademais, foram

georreferenciadas 93 (noventa e três) espécimes vegetais, das quais a 92% (noventa e dois por cento) estão em domínio privado e 8% em ambiente público. A Figura 118 apresenta o mapeamento com localização e caracterização da vegetação realizado pela equipe de geoprocessamento do Consórcio.

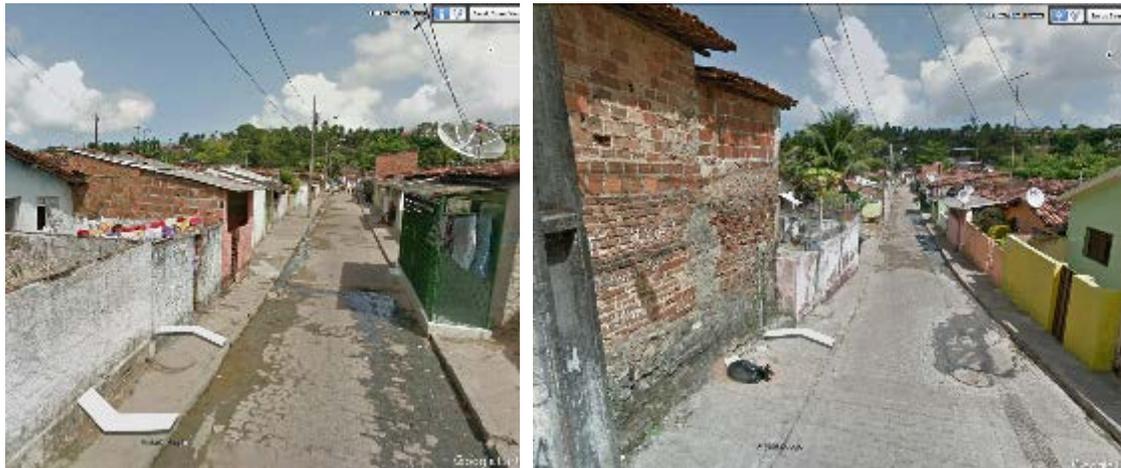
**Figura 119 – Poços de visita da Rede de esgotamento sanitário presentes na ADA.**

Na perspectiva do saneamento ambiental da Comunidade, a atual situação do sistema de esgotamento sanitário foi identificada a partir dos poços de visita, estação elevatória, base de dados da CAGEPA e levantamento *in loco* das condições sanitárias pontuais. A rede de esgotamento atende parcialmente a Comunidade, principalmente na parte mais alta, próxima à Av. Beira Rio. No entanto, há várias ligações clandestinas e, na parte mais baixa, ocorre o lançamento direto no Rio Jaguaribe, onde também há uma estação elevatória. Apesar da rede de esgotamento existente ser considerada satisfatória pelo Consórcio, na parte mais baixa da Comunidade pode-se observar poços de visita com vazamentos.
