**PROGRAMA DE DESENVOLVIMENTO URBANO INTEGRADO E SUSTENTÁVEL  
DO MUNICÍPIO DE JOÃO PESSOA  
BR-L1421**

**RELATÓRIO DE AVALIAÇÃO AMBIENTAL E SOCIAL (RAAS)  
e  
PLANO DE GESTÃO AMBIENTAL E SOCIAL (PGAS)**

**COMUNIDADES COMPLEXO BEIRA RIO**

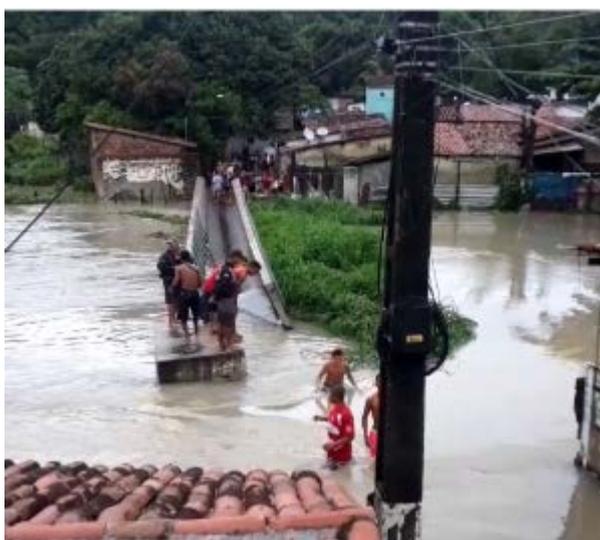
**Figura 120 - Alagamento provocado pelas chuvas que comprometeu acesso entre as Comunidades Padre Hildon Bandeira e São Rafael.**

O esgotamento irregular e a impermeabilização do solo são fatores que podem comprometer o sistema de drenagem urbana. Na ADA, a base de dados da SEINFRA e visitas técnicas subsidiaram o diagnóstico da situação atual para garantir a separação absoluta da rede de esgoto dos locais insalubres e com histórico de inundações. Na Comunidade não há dispositivos de drenagem ao longo de toda sua extensão, sendo observados pontos críticos de insalubridade habitacional, construção de casas sobre galerias pluviais, inexistência de poços de visita/coletores e inundações.

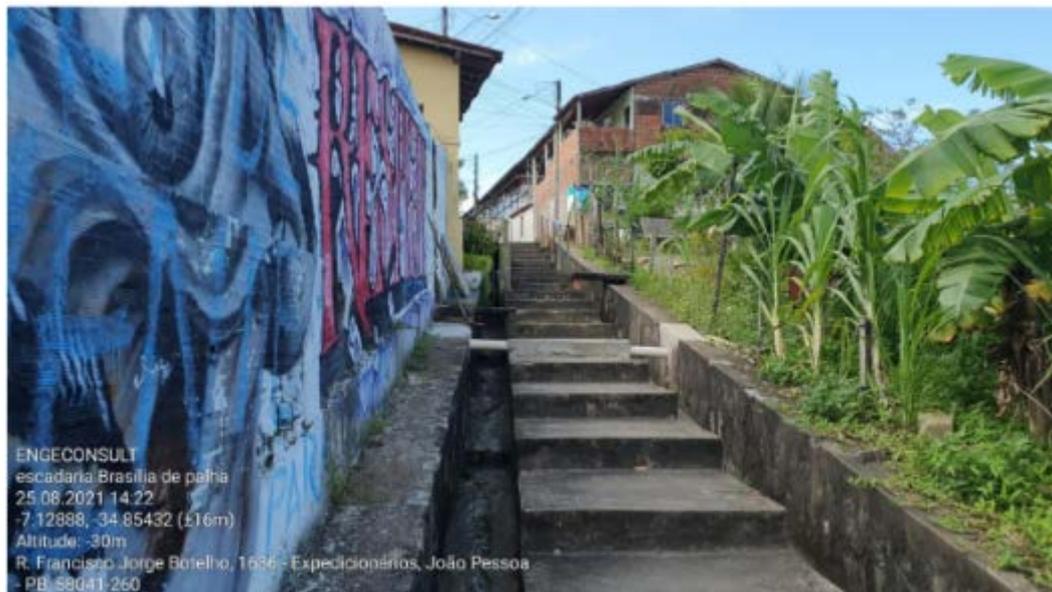
**Figura 124 - Canalização na lateral da escadaria de acesso à Av. Beira Rio.**

A mesma situação foi identificada no sistema de drenagem urbana, mapeada a partir da coleta de dados da SEINFRA e identificação *in loco* de todos os dispositivos que compõem o sistema e levantamento junto aos moradores sobre a realidade das condições pluviais. O escoamento da água pluvial é favorecido pelo próprio relevo da Comunidade e pelos dispositivos para captação nos perímetros externos à ADA. Na escadaria que permite acesso à Av. Beira Rio foi identificada uma canalização insuficiente (Figura 124), que de acordo com relatos dos moradores, compromete a utilização em épocas de chuvas.

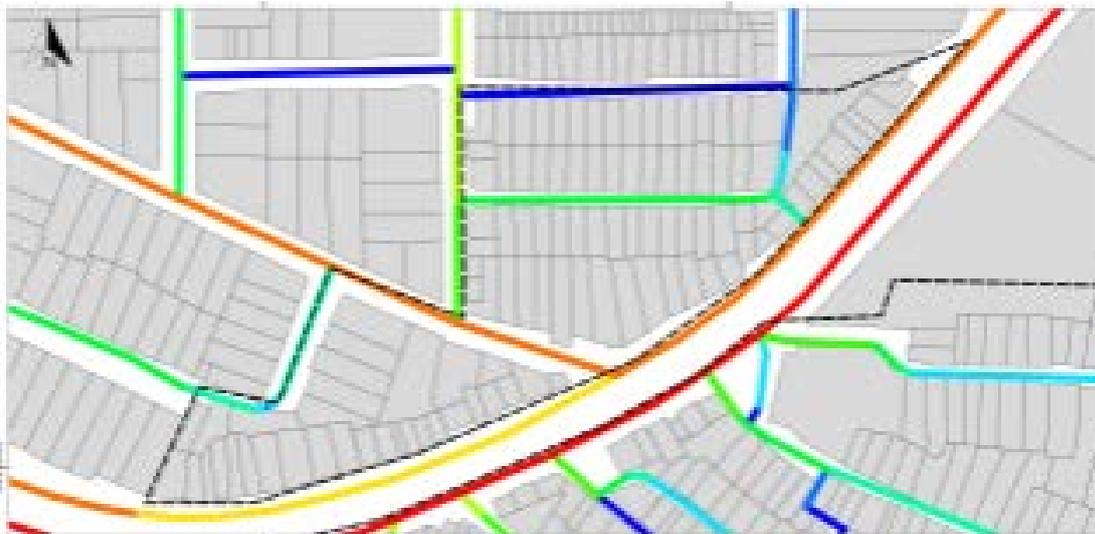
**Figura 126 - Mapa de vias da Comunidade Brasília de Palha**

A Brasília de Palha é delimitada por duas vias com altos valores de acessibilidade espacial (em cores quentes), ou seja, facilitam o alcance e atravessamento de vários pontos da cidade, além de serem estratégicas também em termos de deslocamentos na escala do bairro, são elas: a Av. Min. José Américo de Almeida (Beira Rio) e Av. Carneiro da Cunha. Ambas dão acesso direto ao centro da cidade, bem como possuem concentração de comércios, serviços e fluxos de pessoas e veículos.

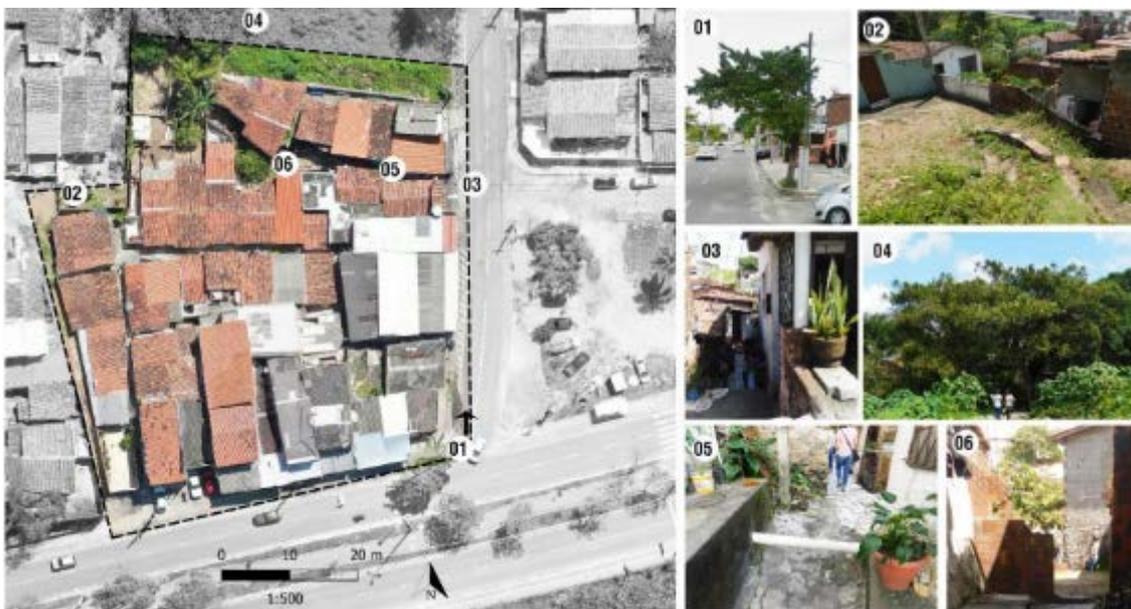
**Figura 129 - Densidade da cobertura vegetal mapeada na ADA Cafofo Liberdade.**

Em uma análise geoespacial da vegetação através de imagens e visitas na ADA identificou-se que, dentre as oito Comunidades do CBR, a Cafofo Liberdade é a que menos apresenta vegetação em seu perímetro. A arborização urbana deficiente é associada pelas estreitas Ruas, que dificulta a existência de espaços livres.

Por esse motivo, há baixa densidade da cobertura vegetal, composta por apenas dois espécimes arbóreos isolados em domínio público (de médio e pequeno porte), quinze arbustos em domínio privado e vasos em frente às residências. Na porção norte, fora da poligonal da ADA, há um maciço arbóreo em lote vazio, conforme pode ser observado na Figura 129.

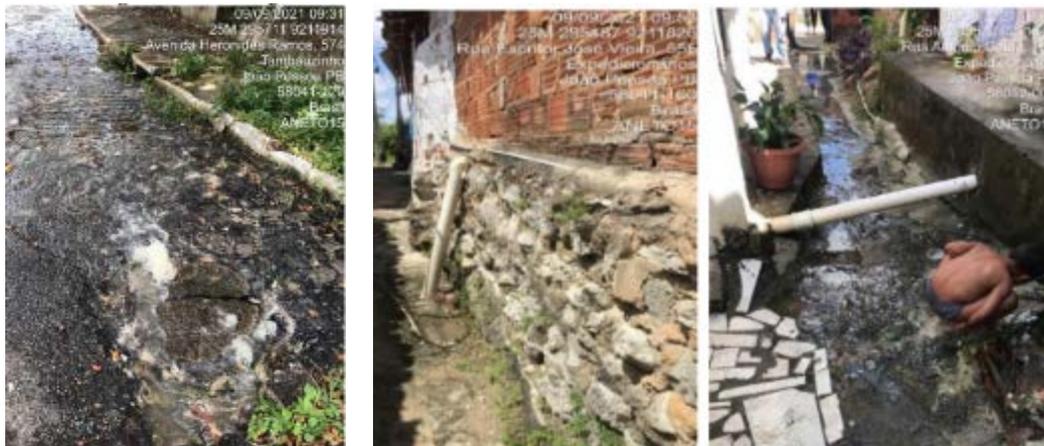
**Figura 130 - Problemas de saneamento identificados na Cafoko Liberdade.**

No que se refere ao esgotamento sanitário, o Consórcio destacou uma discrepância entre a base de dados da rede de esgoto obtida pela CAGEPA e dos pontos de visita realizados *in loco*. Ademais, as edificações intensas entre as vielas de acesso aumentam os problemas referentes ao saneamento no interior da Comunidade. Nas localidades de declive há ausência de poços de visita, sendo predominantemente realizadas por ligações clandestinas (Figura 130), que segundo relatos dos moradores, deságuam na Rua Antônio Gama e na Av. José Américo de Almeida.

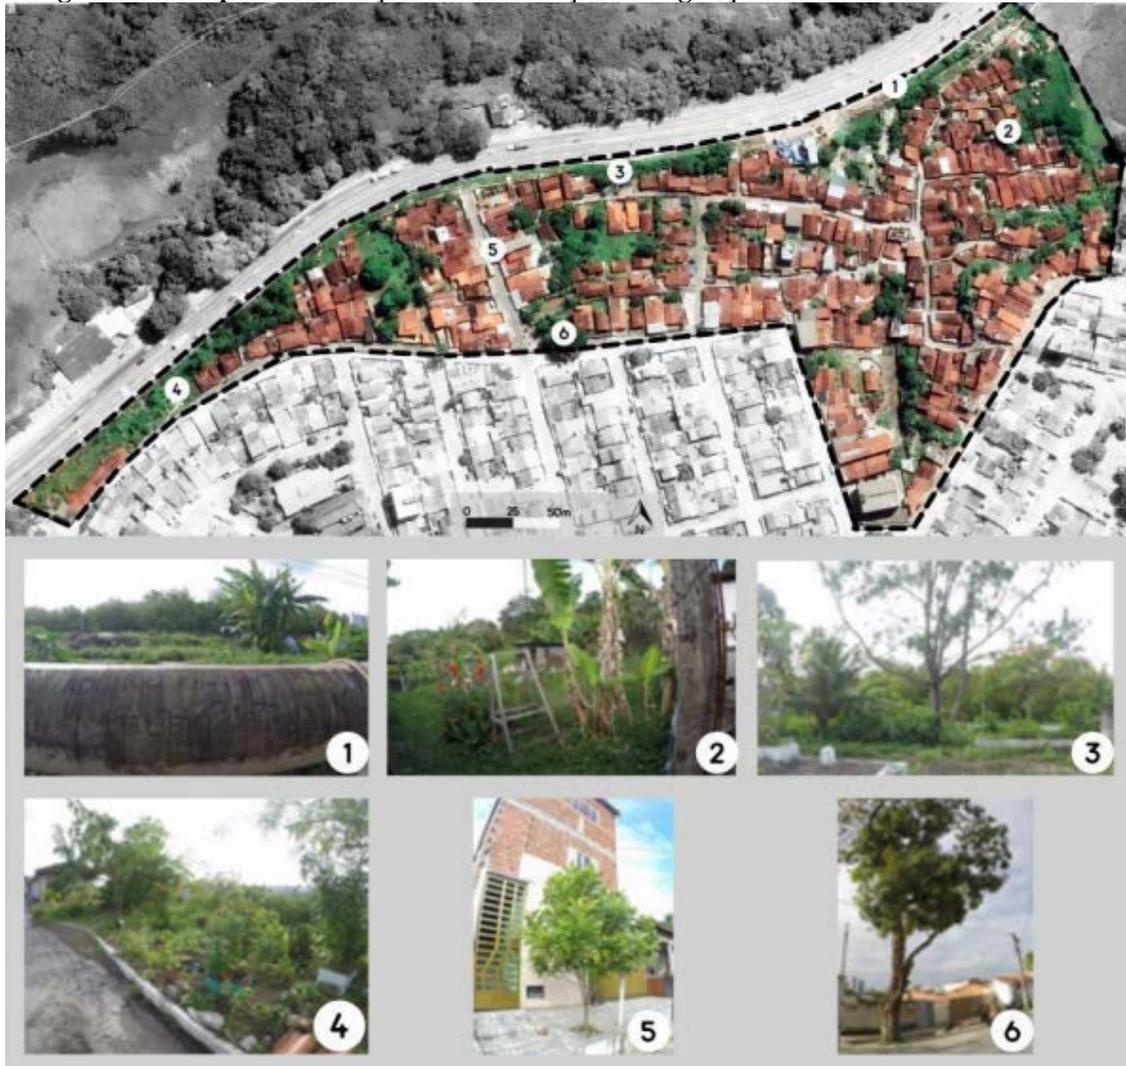
**Figura 135 - Mapa de localização e caracterização da Vegetação na Comunidade Santa Clara.**

O Consórcio Engeconsult/TecGeo responsável pela elaboração dos projetos de infraestrutura para as Comunidades do CBR, através dos mapas e imagens da Comunidade, juntamente com os achados nas visitas in loco, identificou de que forma e em que contexto a vegetação existente na Comunidade Santa Clara se apresenta e formulou o mapa apresentado na Figura 135.

A vegetação observada na área da Comunidade encontra-se em maior presença no interior dos espaços privados, distribuída ao longo dos logradouros frontais e de fundo. Há uma maior concentração de árvores e arbustos nos quintais das casas, pois devido à ausência de delimitação física, configuram-se como espaço livre contíguo e maior. Ao total, o consórcio Engeconsult/TecGeo mapeou 371 (trezentos e setenta e um) indivíduos

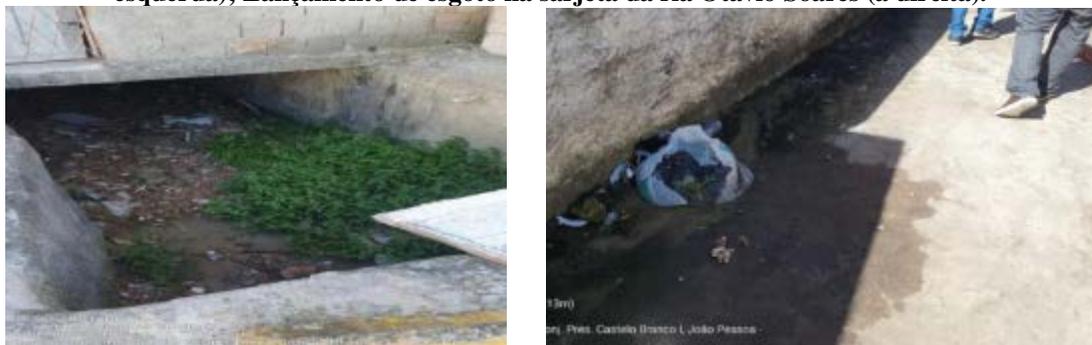
**Figura 138 –Lançamento de esgoto em galeria de drenagem pluvial na Rua São Cassimiro (à esquerda); Lançamento de esgoto na sarjeta da ria Otavio Soares (à direita).**

Na Rua São Cassimiro foi identificada a presença de lançamento de esgoto na galeria pluvial que foi construída para auxílio na drenagem da Comunidade. Na Rua Otavio Soares havia lançamento de esgoto em meio a sarjeta, causando o mau odor e trazendo incomodo aos moradores, ilustrados na Figura 138.

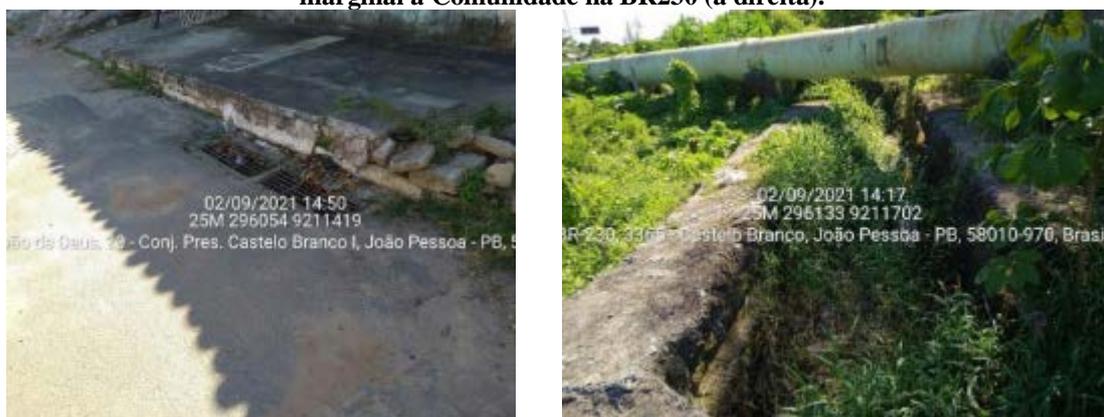
**Figura 139 - Boca de Lobo encontrada na Rua João de Deus (à esquerda); Canal de drenagem marginal a Comunidade na BR230 (à direita).**

Em relação a rede de drenagem de águas pluviais, a SEINFRA não possui o mapeamento das redes de drenagem de águas pluviais da Comunidade Santa Clara. Em visitas *in loco*, o consórcio Engeconsult/Tecgeo identificou que existem bocas de lobo presentes em algumas vias principais da Comunidade, como é o caso das Ruas Joaquim Pedro da Silva e Cônego João de Deus. Mas também ocorrem muitas vias internas que não possuem sistema de coleta de águas pluviais.

Na Comunidade também existe um canal pluvial paralelo a BR-230 que apresenta muita vegetação, prejudicando sua capacidade hidráulica para o devido escoamento de águas pluviais. A Figura 139 apresenta os pontos citados para o sistema de drenagem identificados.

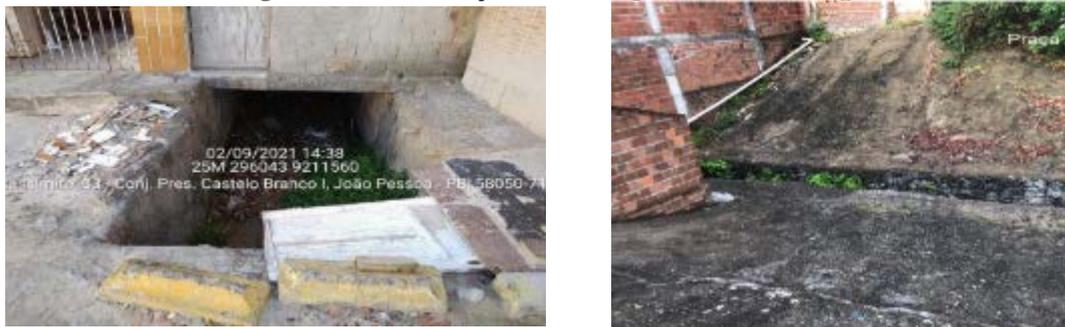
**Figura 140 - Construções sobre dispositivos de drenagem**

Foi possível identificar que os dispositivos de drenagem direcionam as águas pluviais para canal no interior da Comunidade, esse por sua vez possui um grande número de edificações construídas sobre este, exemplificados na Figura 140, o que resulta e impossibilidade de manutenção do mesmo e conseqüente risco a população.

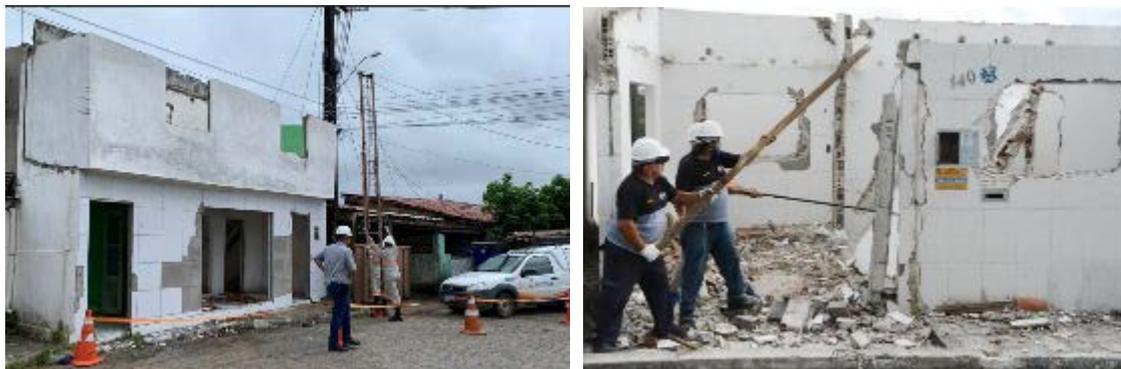
**Figura 142 - Demolições emergenciais de habitações em área de alto e muito alto risco geológico.**

A ADA ainda possui dois pontos de alto e muito alto risco geológico, conforme mapa apresentado na Figura 141. O primeiro apresenta relevo íngreme em toda sua extensão, com sobrecarga de edificações localizadas no topo e na base do talude. A parte das edificações do topo do talude foram demolidas em ação emergencial ocorrida no mês de maio de 2023 (Figura 142). O segundo, ponto de alto risco geológico, possuía apenas edificações no topo do talude, foram removidas em 2022 após evento climático que acentuou ainda mais o risco de acidente nesta área.

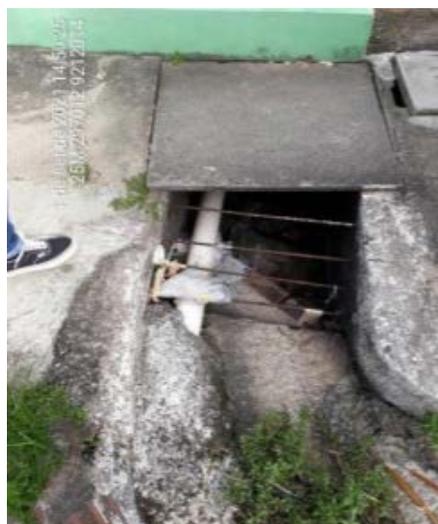
Figura 147 - Ligação clandestina de esgoto para a rede de drenagem pluvial

As edificações que não tem acesso direto a rede de esgoto da concessionária desviam seus efluentes para o dispositivo de drenagem de águas pluviais mais próximo, ilustrado na Figura 147.

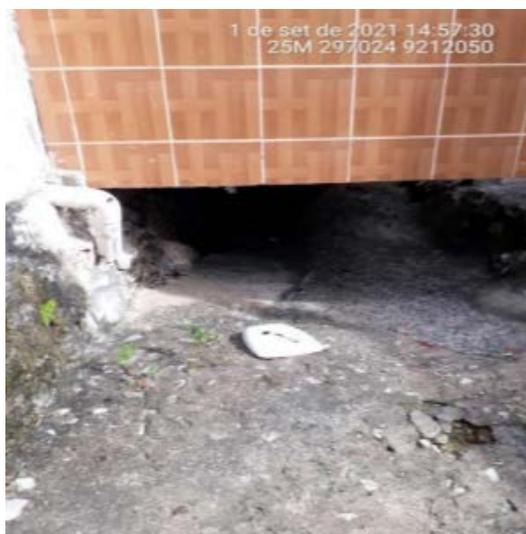
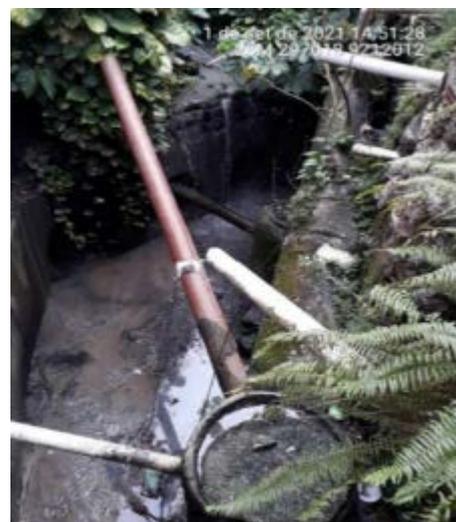
**Figura 148 - Casa construída sobre galeria de drenagem (à esquerda); lançamento clandestino de esgoto (à direita).**

Em relação à rede de drenagem de águas pluviais, a ADA apresenta diversas dificuldades. Em sua grande maioria, as casas são construídas em cima dos pontos de drenagem que já existiam na Comunidade, obstruindo a captação da água da chuva. Outro ponto notável é o constante uso da rede de drenagem para descarte de efluentes líquidos das residências, o que resulta na contaminação da água e, conseqüentemente, presença de odor característico de esgoto, além de atração de pragas e vetores.

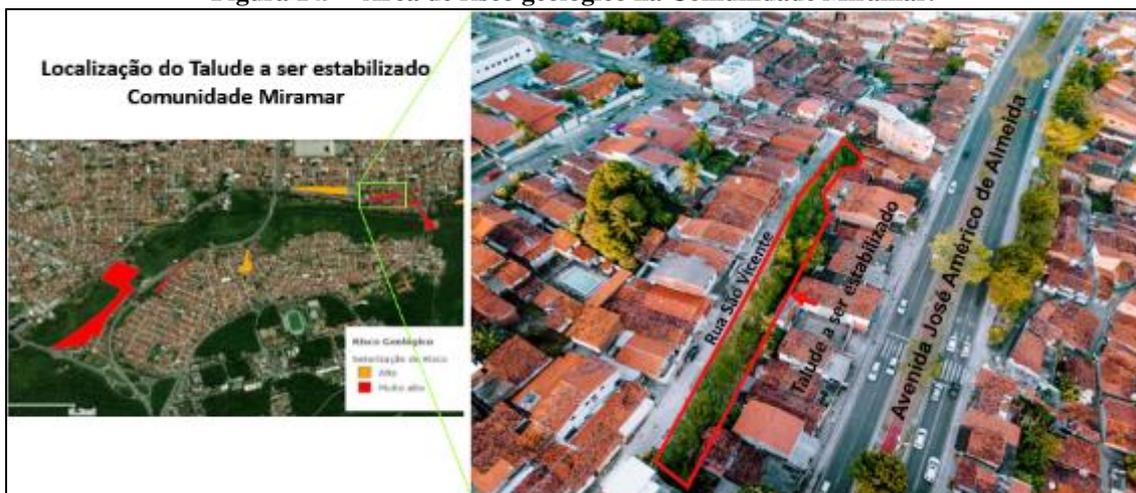
Figura 149 – Área de risco geológico na Comunidade Miramar.

A ADA ainda possui um ponto de muito alto risco geológico e apresenta relevo íngreme em toda sua extensão, com sobrecarga do tráfego de carros e pedestres da Rua São Vicente e as edificações localizadas no topo do talude, acentua o risco bem como outras edificações localizadas em sua base, neste último caso, já localizadas na Avenida José Américo de Almeida (Av. Beira Rio).

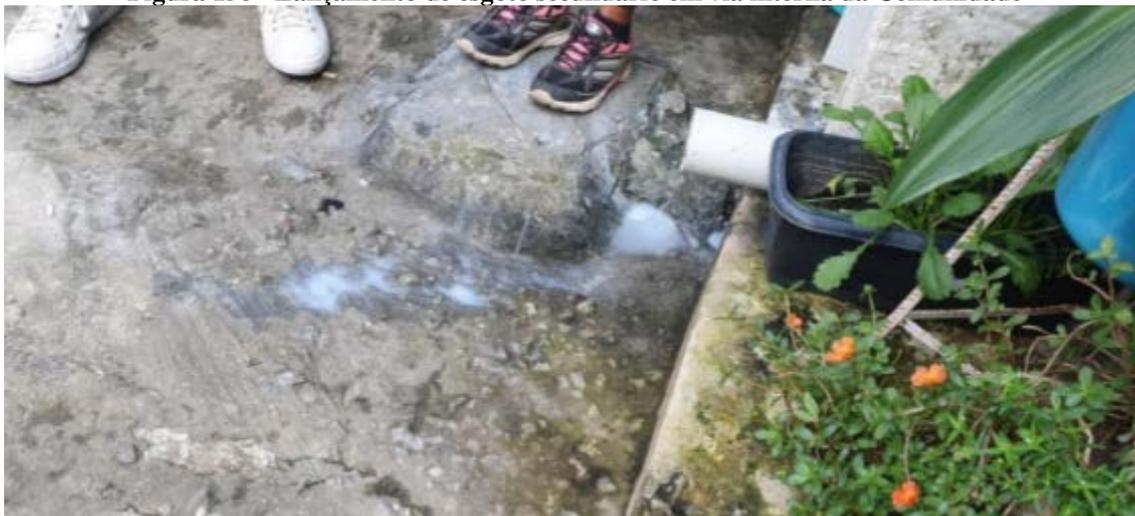
**Figura 156 - Lançamento de esgoto secundário em via interna da Comunidade**

No interior da Comunidade foram identificados pontos com lançamento de esgoto secundário na via (Figura 156), no que tange ao esgoto primário na entrada da Comunidade foi identificado um único poço de visita, como não foi encontrado nenhum outro dispositivo de esgoto dentro, infere-se que a contribuição de residências no interior da Comunidade é lançada neste dispositivo. Além desses lançamentos foram identificadas ligações clandestinas para a galeria de drenagem pluvial (Figura 157).

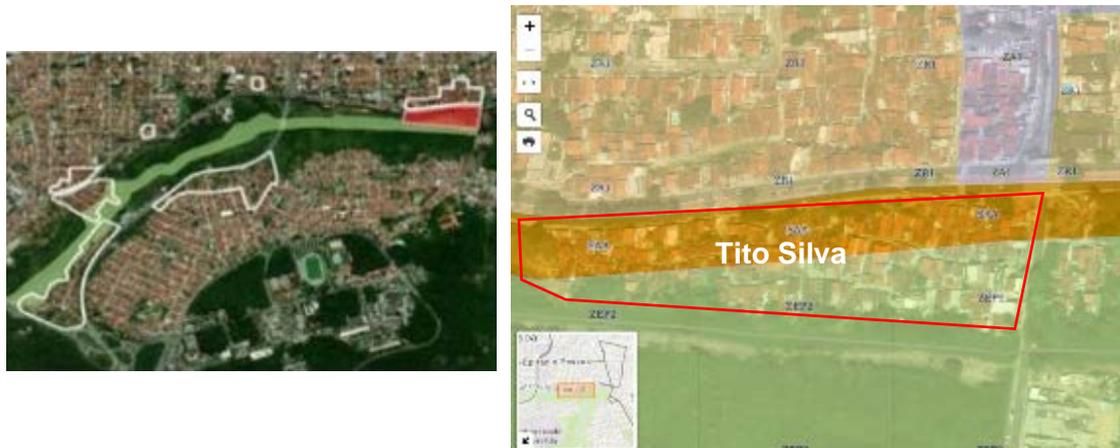
**Figura 160 - Contextualização da ADA (à esquerda, destacada em vermelho) e o zoneamento urbanístico composto por SAA e ZEP2.**

A Tito Silva estava inserida no Setor de Amenização Ambiental (SAA em laranja) e Zona Especial de Proteção 2 (ZEP2 em verde); sendo então transformada em Zona Especial de Interesse Social (ZEIS). A Figura 160 destaca a localização da ADA e a contextualização do zoneamento urbano existente, onde é possível notar a ocupação às margens do Rio Jaguaribe. Ressalta-se que a maior parte da Comunidade está situada em área de inundação em situações de cheias do Rio Jaguaribe.

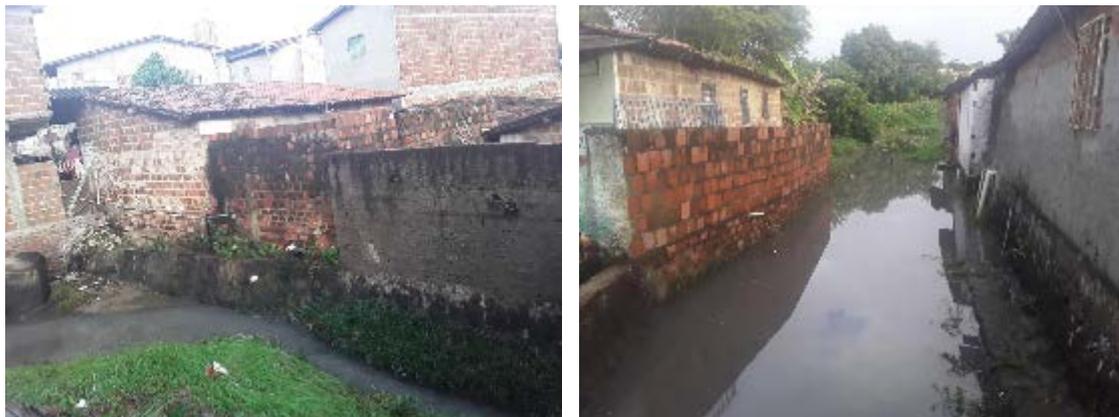
**Figura 162 – Notória contaminação do Rio Jaguaribe com lançamento de esgoto.**

No que se refere ao esgotamento, a ADA apresenta duas estações elevatórias e uma rede de esgotamento sanitário satisfatória, apesar de serem identificados lançamento de esgoto a céu aberto tubulações com vazamentos e ligações precárias lançadas diretamente no Rio Jaguaribe. A Figura 162 apresenta os pontos onde foram identificados lançamentos de esgoto no rio, que alteram a qualidade ambiental do mesmo e podem trazer doenças de veiculação hídrica aos moradores ribeirinhos.

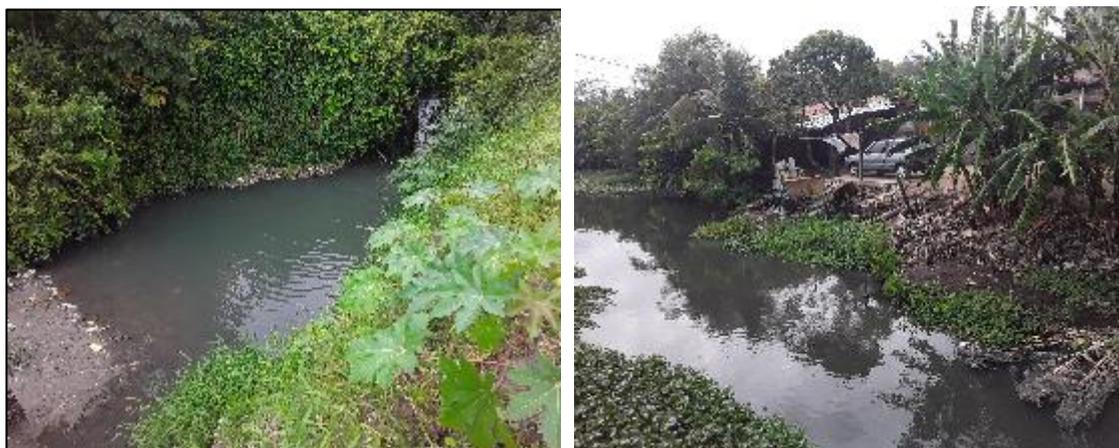
**Figura 166 - Pontos de visita a montante e a jusante do CBR, com notória alteração da qualidade ambiental do Rio Jaguaribe.**

No entanto, o Rio Jaguaribe, por ser completamente urbano, apresenta em outros trechos um estágio de regeneração de vegetação inicial, conforme Resolução CONAMA nº 391/2007. De acordo mapeamento e monitoramento dos corpos hídricos realizados pela SEMAM, há pontos com presença significativa de resíduos sólidos nas margens do rio, sendo também encontradas criação de animais; e águas com odor e espumas não naturais, que indicam poluição do corpo hídrico. A Figura 166 mostra esses cenários encontrados a montante e jusante do CBR, onde foram identificadas características similares ao levantamento realizado pela SEMAM.

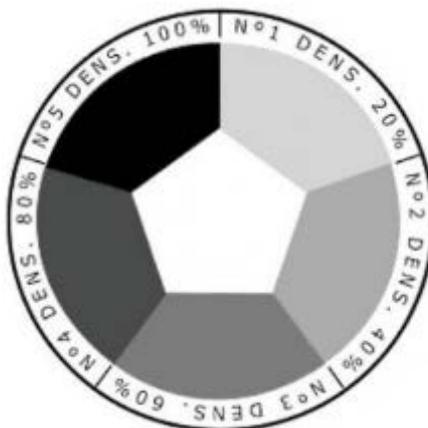
**Figura 178 - Escala de Ringelmann**

- ✓ Umedecer constantemente o solo nas áreas de intervenção não pavimentadas que possua trânsito de veículos;
- ✓ Recobrir as carrocerias dos caminhões com lonas, quando do transporte de materiais granulados;
- ✓ Utilizar locais com menor interferência em relação à ação dos ventos, onde serão estocados os materiais granulados, evitando assim o arraste eólico;
- ✓ Realizar manutenções preventivas nos veículos de transporte de materiais e maquinários, de forma a manter os motores regulados e intervir sempre que for constatada a emissão de fumaça fora da norma (Portaria IBAMA Nº 85/96 e Resoluções CONAMA 07/93, 16/95 e 251/99);
- ✓ Observar e inspecionar a emissão das descargas dos veículos e máquinas envolvidos na construção (Escala de Ringelmann);
